Ficha evaluación de daños causados por tormentas ETA/IOTA
Centro de Triaje La Lima. “Limeños de Corazón”

Fotografías Centro de Triaje La Lima. “Limeños de Corazón”

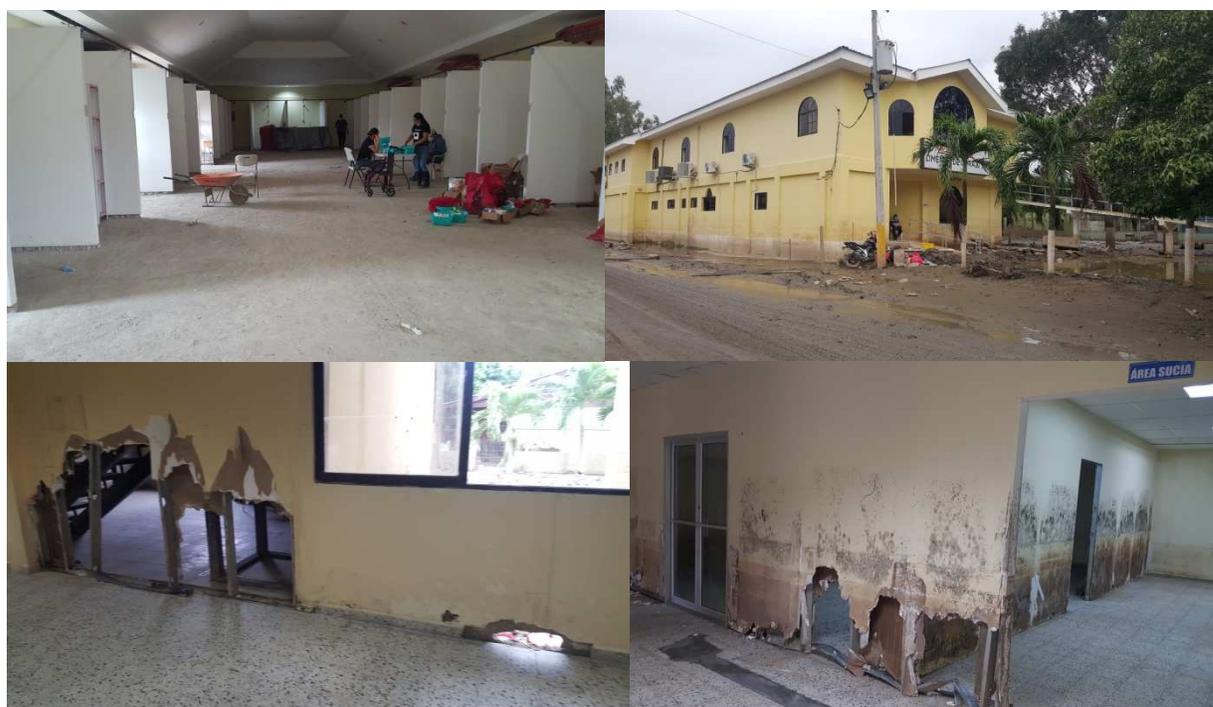
Descripción de los daños		
El edificio donde funciona el centro de Triaje “Limeños de Corazón”, se inundó por el desborde del río Chamelecón, debido a las lluvias que dejó a su paso por el país las tormentas tropicales ETA y IOTA, el agua alcanzó una altura promedio de 1.80 metros del nivel de piso dentro del edificio. La inundación provocó los siguientes daños:		
Infraestructura e instalaciones:	i) 120 m ² de paredes de tabla yeso dañadas; ii) 60 m ² de cielo falso dañados por la humedad; iii) 9 puertas internas de madera, dañadas; iv) se humedeció el sistema eléctrico, principalmente el circuito de fuerza y potencia, toma corrientes y centro de carga estuvieron bajo el agua por varios días; v) afectaciones en el sistema de drenaje de aguas residuales, se requiere purgar la tubería para que funcione adecuadamente, también se deterioraron los accesorios de los inodoros y lavamanos; vi) daño en bomba para distribución interna de agua; vii) deterioro de pintura de paredes producto de la humedad; viii) Ventana y puerta de vidrio dañada. En el segundo nivel, se dañó el piso de cerámica debido a la humedad por capilaridad en la losa de entrepiso.

Mobiliario y equipo:	i) Equipo de refrigeración del área de microbiología, y equipo de lavandería fuera de servicio, se requiere evaluación técnica para determinar si puede ser reparada; ii) escritorios y sillas dañadas, principalmente las partes de madera y almohadillas de tela; iii) camillas de exploración, sufrieron deterioro considerable especialmente el colchón; iv) computadora y equipo multifuncional dañado; v) Estantes de recepción dañados.	
Medicamentos e insumos:	Se perdió parte del medicamento existente en farmacia.

El centro de Triage, está fuera de servicio, para rehabilitar las consultas se requiere reparar las paredes y cielo falso de tabla yeso, asegurar el correcto funcionamiento del sistema eléctrico y de las instalaciones agua potable y drenaje de agua residual; además se requiere dotación de mobiliario y equipo médico básico para atender la demanda de pacientes sospechosos de Covid-19 que a diario se presentan al centro; a continuación se detalla presupuesto requerido para habilitar los servicios prestados en el centro de Triage.
