**EVALUACION DE DAÑOS PROVOCADOS POR TORMENTAS TROPICALES ETA/IOTA**  
**CENTRO DE SALUD COMUNIDAD SABANA DE UTILA**  
**SABANA DE UTILA, SONAGUERA, COLON (20 de diciembre de 2020)**

<b>Localidad:</b> COMUNIDAD SABANA DE UTILA	<b>Municipio:</b> SONAGUERA	<b>Departamento:</b> COLON
<b>Coordenadas UTM</b>	X=575747	Y=1728536
Persona entrevistada:	Señora Rina Romero Andrade, Auxiliar de Enfermería encargada del establecimiento de salud, Exequiel Pérez Cruz (Técnico en Salud Ambiental)	Celular: 9840-2184 (Rina Romero A.)
Servicios prestados en el Centro (previo al evento):	Atención integral, PAI, PLF, control prenatal, tuberculosis, salud reproductiva, consejería VIH	
Personal del centro de salud:	Enfermera Auxiliar, Auxiliar Técnico en Salud Ambiental, Ayudante. Todos son empleados nombrados por acuerdo.	
Área geográfica de influencia:	Útila, San José, Juan Lazaro, Tiocume, Lorencito, Palo Blanco y San Miguel. Se considera una población total de 2,029 y se atienden unos 25 pacientes promedio diarios.	
<b>Breve descripción del centro de salud</b>		
<p>El centro de salud de Sabana de Útila se encuentra ubicado en el municipio de Sonaguera a 66 km de Tocoa, el acceso es por calle pavimen

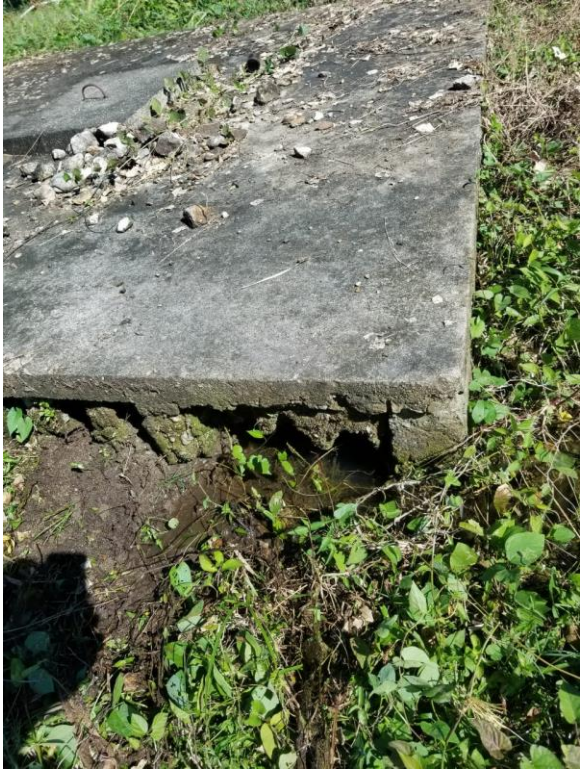
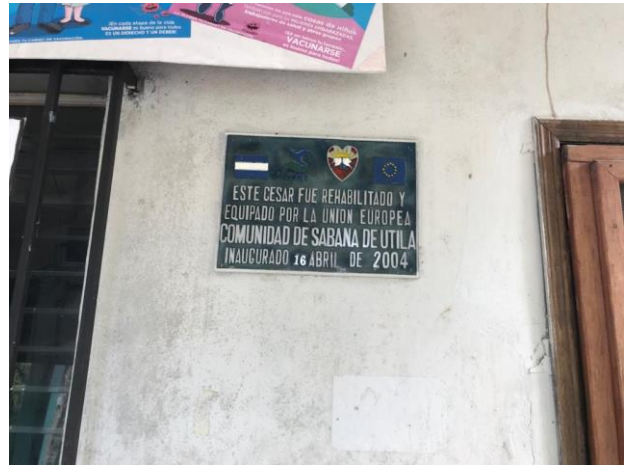
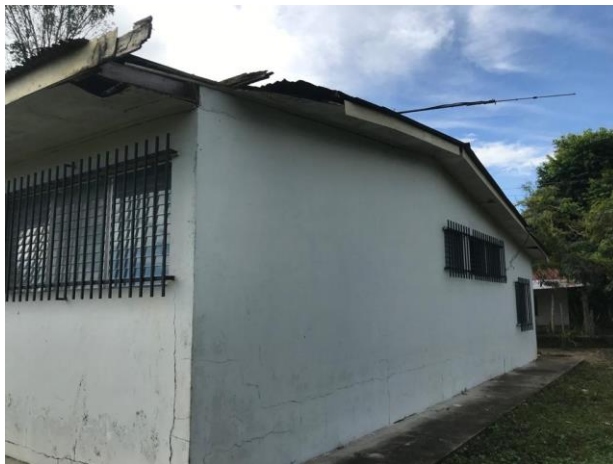
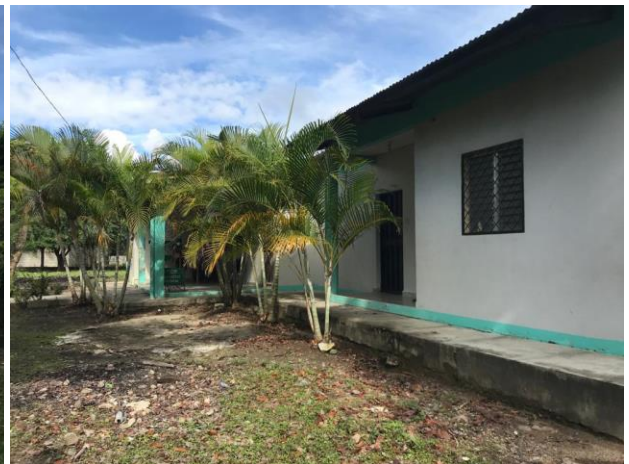
<b>Descripción de los daños</b>		
<b>Infraestructura e instalaciones:</b>	<ul style="list-style-type: none"><li>• Desprendimiento de Techo de madera y lamina de zinc</li><li>• Manchas de humedad en paredes por inundación de agua</li><li>• Ingreso de agua por tornillos de techo</li><li>• Daño en parte de cielo falso exterior e interior</li><li>• Daño en sistema eléctrico, como ser algunas lámparas</li></ul>	
<b>Daños a Mobiliario y equipo:</b>	<ul style="list-style-type: none"><li>• Se daño mueble de madera empotrado en pared de farmacia..</li></ul>
