EVALUACION DE DAÑOS PROVOCADOS POR TORMENTAS TROPICALES ETA/IOTA

CENTRO DE SALUD LIC. ELIAS LIZARDO ZELAYA

SAN FRANCISCO CARRIZAL, COLINAS, SANTA BARBARA (9 de diciembre de 2020)

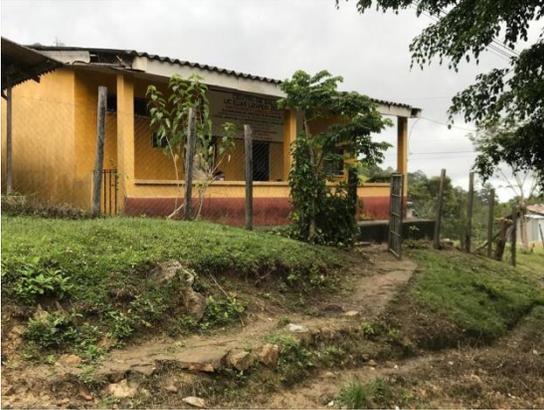
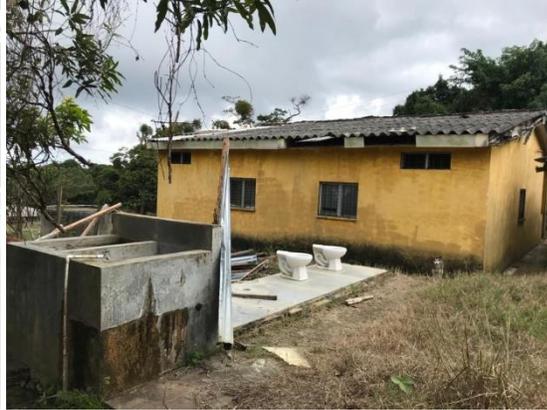
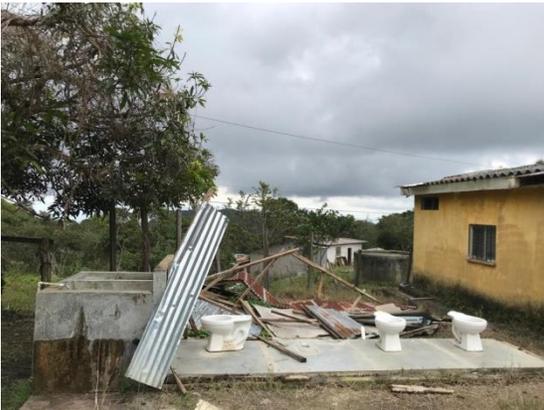
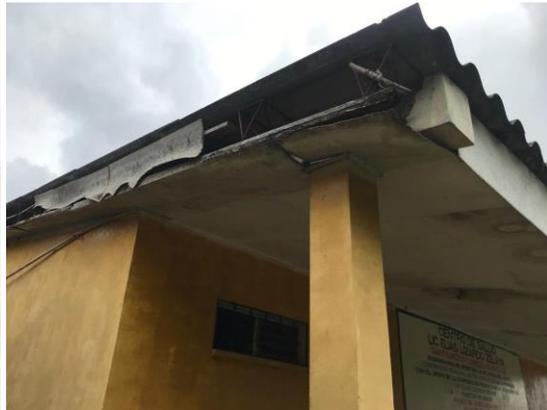
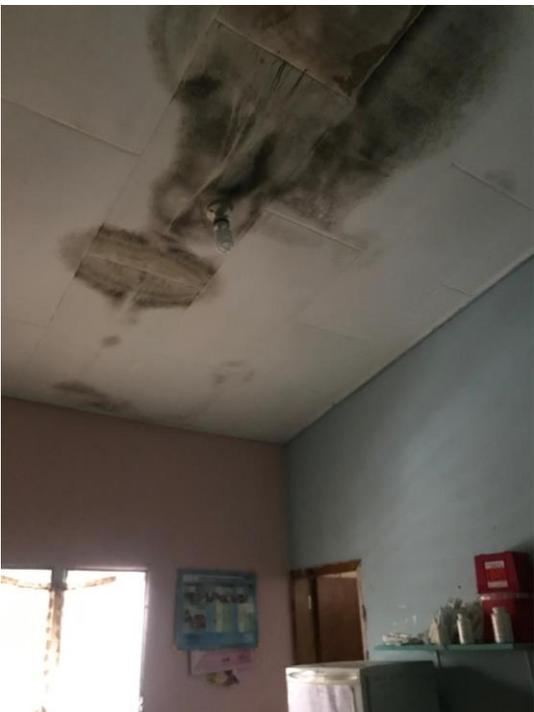
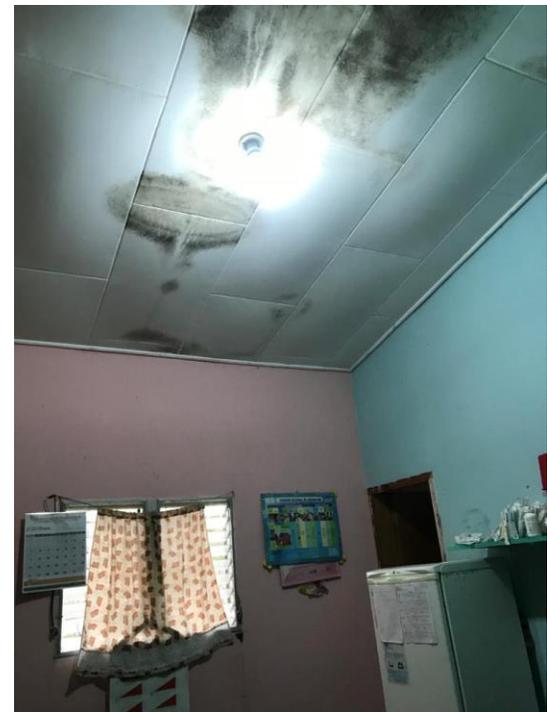
Descripción de los daños		
En inspección realizada, se pudo constatar que el edificio donde funciona el centro de salud NO tuvo una inundación directa provocada por las tormentas tropicales ETA y IOTA. La estructura del techo se observa que es de perlin metálico en buen estado y láminas de asbesto en mal estado. El sistema eléctrico se encuentra en buen estado. Se recomienda la limpieza de la tubería de aguas residuales y revisión de fosa séptica. Pero debido a las lluvias y los vientos huracanados provocadas por las tormentas tropicales los daños provocados al centro de salud fueron los siguientes		
Infraestructura e instalaciones:	<ul style="list-style-type: none">• El viento huracanado destruyó la batería sanitaria exterior, que son tipo letrina lavables. Se derrumbó las paredes y el techo y 4 sanitarios quebrados.• Filtraciones de agua por el techo de lámina de asbesto que está en mal estado y que estas tormentas vinieron agravar más la situación ya que muchas láminas se terminaron de rajarse y caer y esto provocó que el cielo falso de panelit se terminara de dañar cayéndose muchas piezas y provocando manchas de humedad en el mismo.

Daños a Mobiliario y equipo:	No se reportaron daños a mobiliario y equipos.	
Medicamentos e insumos:	La filtración de agua provocó que se mojaran el almacén de medicinas y el área de archivo, provocando pérdida de medicinas y papelería como ser expedientes, asimismo se inundaron los consultorios y la sala de espera y pasillo.

Servicio de abastecimiento de Agua:	Producto del paso de las tormentas tropicales, el servicio de agua se vio interrumpido por una semana debido a daños en la línea de conducción la cual fue afectada cuando las corrientes arrastraron una cantidad aproximada de 200 lances de tubo de Ø1". Al momento de la evaluación del establecimiento de salud, el servicio de agua se encontraba funcionando de forma normal.
Servicio de saneamiento:	En la comunidad San Francisco El Carrizal no existe alcantarillado sanitario, las excretas se evacuan en letrinas lavables o de cierre hidráulico de igual forma sucede en el establecimiento de salud. Los baños de pacientes fueron destruidos por los vientos, se recomienda la limpieza y revisión de los mismos.
