## EVALUACION DE DAÑOS PROVOCADOS POR TORMENTAS TROPICALES ETA/IOTA

### CENTRO DE SALUD CASA QUEMADA

MACUELISO, SANTA BARBARA (10 de diciembre de 2020)

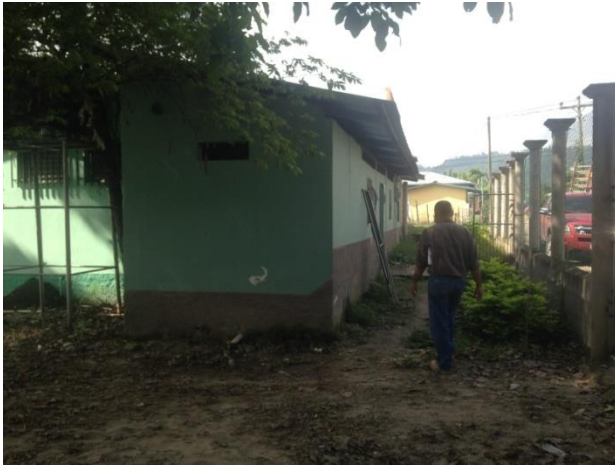
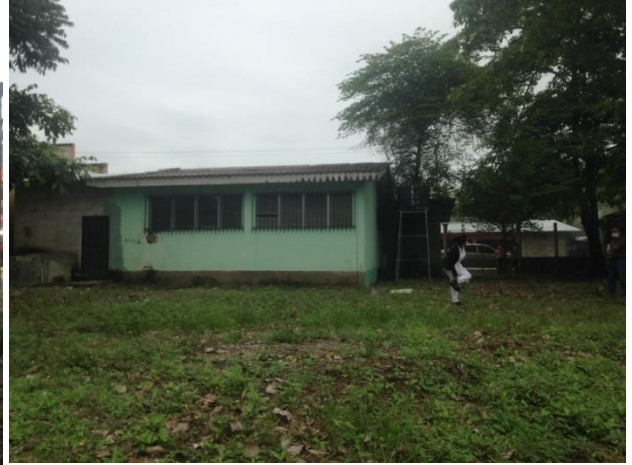
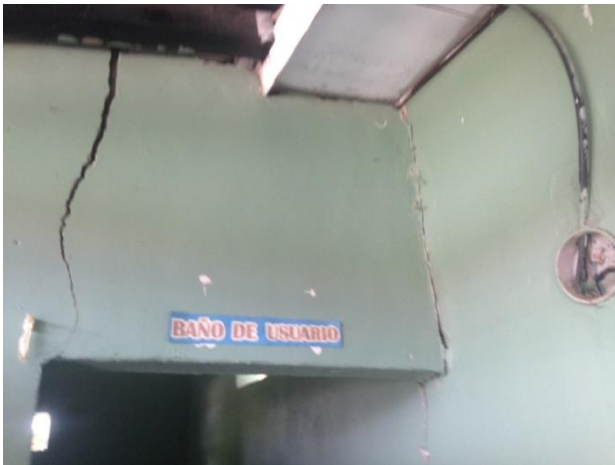
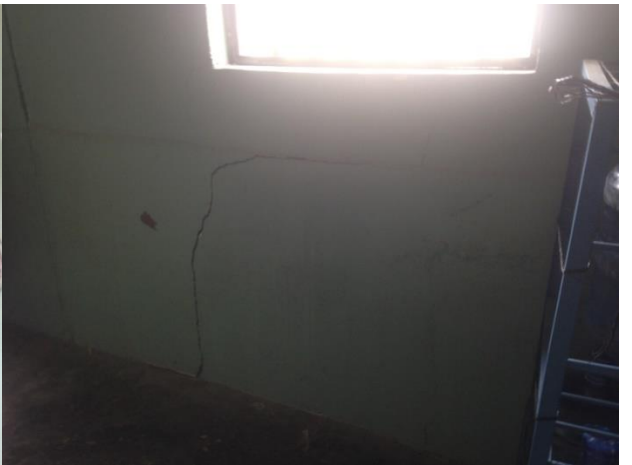
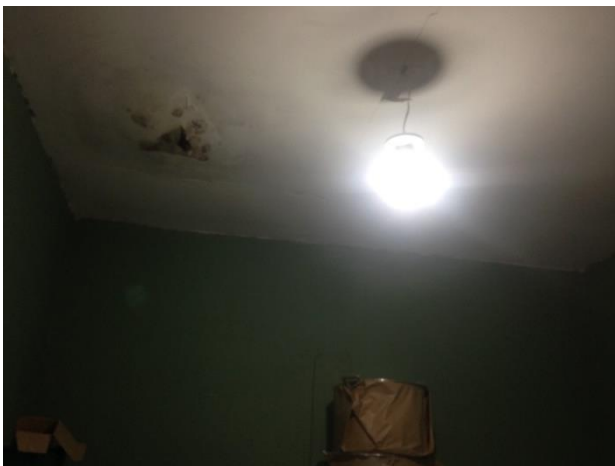
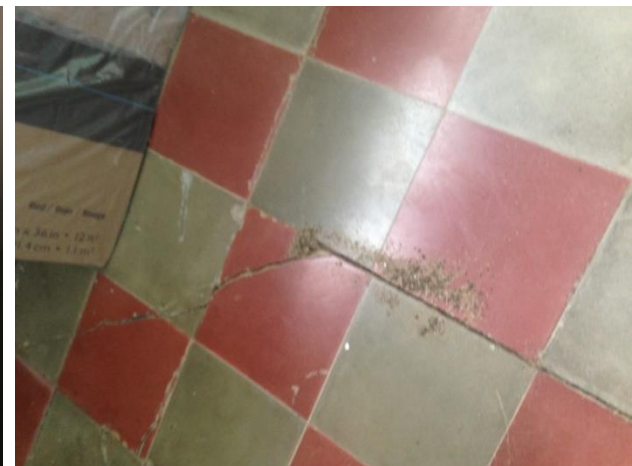
<b>Infraestructura e instalaciones:</b>	<ul style="list-style-type: none"><li>El viento huracanado destruyo parte de fascia del cielo falso de panelit exterior.</li></ul>

<ul style="list-style-type: none"><li>• Láminas de zinc despegadas, así como cielo falso caído.</li><li>• Asentamiento de piso</li><li>• Paredes rajadas.</li></ul>
<b>Daños a Mobiliario y equipo:</b>	<ul style="list-style-type: none"><li>• No se reportaron daños a mobiliario y equipos ya que la humedad a las camillas fue insignificante.</li></ul>
<b>Medicamentos e insumos:</b>	<ul style="list-style-type: none"><li>• La filtración de agua provoco que se mojaran la farmacia, pos- clínica y consultorio y área de cocina/ bodega.</li></ul>
<b>Servicio de abastecimiento de Agua:</b>	Al momento de la evaluación el servicio de agua potable a la comunidad estaba disponible. Este servicio no presentó ningún problema, la forma de abastecimiento es a través de un pozo profundo el cual fue construido hace unos 6 meses. Actualmente el suministro de agua potable al establecimiento de salud se hace de la misma fuente que utiliza la Escuela de Agricultura Pompilio Ortega debido a que anteriormente el suministro de agua en la comunidad era muy precario y en ese entonces, sólo recibían agua dos veces por mes.

Item	Descripción	Unidad	Cantidad	Precio unitario	Total Lempiras	Total Dólares USD\$
1	Desmontaje de estructura de techo de zinc	m2	162.00	80.00	12,960.00	518.40
2	Desmontaje de cielo falso de panelit y madera	m2	142.00	65.30	9,272.60	370.90
3	Suministro e instalacion de lamina aluzinc c.26 natural legitima en estructura existente	m2	162.00	490.60	79,477.20	3,179.09
4	Desmontaje de instalaciones electricas(lamparas)	Gl	1.00	6,000.00	6,000.00	240.00
5	Montaje de instalaciones electricas( 10 lamparas)	Gl	10.00	19,000.00	190,000.00	7,600.00
6	Instalacion de cielo falso de panelit pintado en blanco y madera curada		142.00	430.50	61,131.00	2,445.24
7	Reparacion de piso dañado(incluye desmontaje, compactado e instalado de piso)	m2	36.00	780.30	28,090.80	1,123.63
8	Reparacion de paredes rajadas(incluye refuerzo con varilla de 3/8" , picado de paredes,repello,pulido, pintado e instalado de malla antes de repello)	m2	18.00	470.45	8,468.10	338.72
