EVALUACION DE DAÑOS PROVOCADOS POR TORMENTAS TROPICALES ETA/IOTA CENTRO DE SALUD MILA DE LARA

EL CARRETO, LAS VEGAS, SANTA BARBARA (11 de diciembre de 2020)

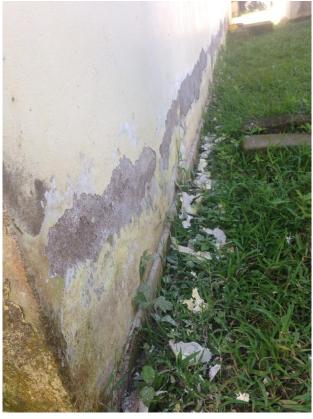
El lado exterior de las paredes se ve que la pintura se desprende ya que no tienen acera ni cuneta y esto le produce humedad ya que el agua se estanca allí porque no tiene drenaje.

De lo que se necesita es un muro en el lado posterior para evitar que en un futuro el agua de la quebrada pueda dañar el edificio.

Infraestructura e instalaciones:	 Solo necesita tapagoteras en los tornillos del techo y recomienda revisar sistema eléctrico porque dicen que focos se queman. Es recomendable hacerle un muro de piedra en par posterior de edificio, para evitar futuros daños al mismo. Revisión de la iluminación de lámparas 			
Daños a Mobiliario y equipo:	No se reportaron			
Medicamentos e insumos:	No aplica			
Servicio de abastecimiento de	El sistema de abastecimiento de agua a la comunidad no sufrió			
Agua:	ningún daño como producto de las tormentas tropicales y a la fecha			
	de la evaluación, funcionaba con toda normalidad.
