Ficha evaluación de daños causados por ETA
Centro de Salud Choloma, Centro

Localidad: Centro Choloma	Municipio: Choloma	Departamento: Cortés
Coordenadas UTM	X=397746.286474589	Y=1726011.13253783
Coordenadas Grados decimales	Latitud: 15.60986951	Longitud: -87.95385064
Fecha de evaluación: 9 diciembre 2020		
Persona entrevistada:	Lic. Haydee Yolanda Tabora, Sub-Directora del Centro de Salud	Celular: (504) 9892-8271
Servicios prestados en el Centro (previo al evento):	i) Consulta externa (4 consultorios instalados); ii) Farmacia; iii) Programa Ampliado de Inmunizaciones (Vacuna); iv) Odontología; v) Atención a pacientes con tuberculosis; vi) Atención a la mujer/Planificación familiar; vii) Preclínica/Post Clínica; viii) Laboratorio; ix) Salud Ambiental; x) Coordinación municipal. Se atienden en promedio 150 pacientes al día.	
Personal del centro de salud:	i) 5 Médicos General 3 (acuerdo Sesal, 2 contrato Código Verde/Fuerza Honduras); ii) 2 Licenciadas en Enfermería (1 acuerdo Sesal, 1 servicio social); iii) 8 Enfermeras Auxiliares (5 acuerdo Sesal, 2 contrato, 1 apoyol); iv) 2 Encargadas de Farmacia (municipal); v) 3 Estadística y archivo (2 municipal, 1 apoyo; vi) 2 Encargadas de a

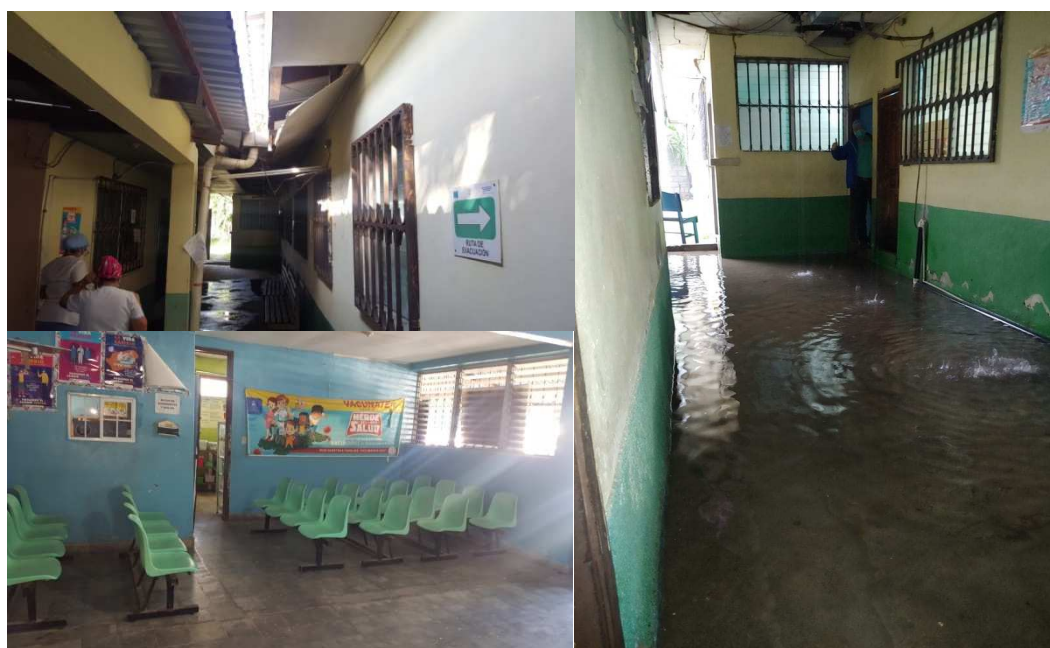
Fotografías Centro de Salud Choloma

Área geográfica de influencia:	85 barrios y colonias del área urbana de Choloma, población estimada 90,000 personas ¹	
Descripción de los daños		
El edificio donde funciona el centro de salud, se inundó debido al colapso del canal de aguas lluvias, durante las tormentas tropical ETA y IOTA, el agua alcanzo una altura promedio de 0.30 metros del nivel de piso de patio. Se registran los siguientes daños:		
Infraestructura e instalaciones:	i) Colapso de 20 metros lineales de canal de aguas lluvias); ii) daño en cielo falso de patio; iii) 18 puertas de madera (se aprecia que el deterioro es debido a su antigüedad).	
Mobiliario y equipo:	Al momento de la visita, no identifiqué mobiliario y equipo dañado por la inundación; se reportó por parte del personal entrevistado el daño de 3 nebulizadores.	
Medicamentos e insumos:	No se identificó pérdida de medicamentos e insumos.

El centro de salud está funcionando con normalidad, pero se requiere reparar el canal de aguas lluvia y mejorar el sistema de drenaje pluvial para evitar futuras afectaciones en época de lluvia, además se considera la sustitución de las puertas, y la provisión de equipo médico básico que permita mejorar la capacidad instalada de atención. A continuación se detallan presupuesto para reparar los daños en el Centro de Salud.
