**Ficha evaluación de daños causados por tormentas ETA/IOTA**  
**Centro de Salud Caridad**

<b>Localidad:</b> Caridad	<b>Municipio:</b> Morazán	<b>Departamento:</b> Yoro
Coordenadas UTM	X=441158.250169971	Y=1707982.41969098
Coordenadas Grados decimales	Latitud: 15.448268	Longitud: -87.54847919
Fecha de evaluación: 13 diciembre 2020		
Personas entrevistadas:	Ing. Manuel Discua, Gerente Municipal, Alcaldía de Morazán  Sra. Jenny Anabel Hernández; Encargada del Centro de Salud.	Celular: (504) 9881-9771  (504) 9687-2282
En el municipio de Morazán, los servicios de Salud están descentralizados, la municipalidad de Morazán recibe recursos presupuestarios para financiar la operatividad de los establecimientos de salud en su término municipal.		
Servicios prestados en el Centro (previo al evento):	i) Consulta externa (1 consultorio); ii) Farmacia; iii) Programa Ampliado de Inmunizaciones (Vacuna); iv) Atención a pacientes con tuberculosis; vi) Atención a la mujer/Planificación familiar; vii) Curaciones e Inyecciones (enfermería). Se atienden en promedio 20 pacientes al día.

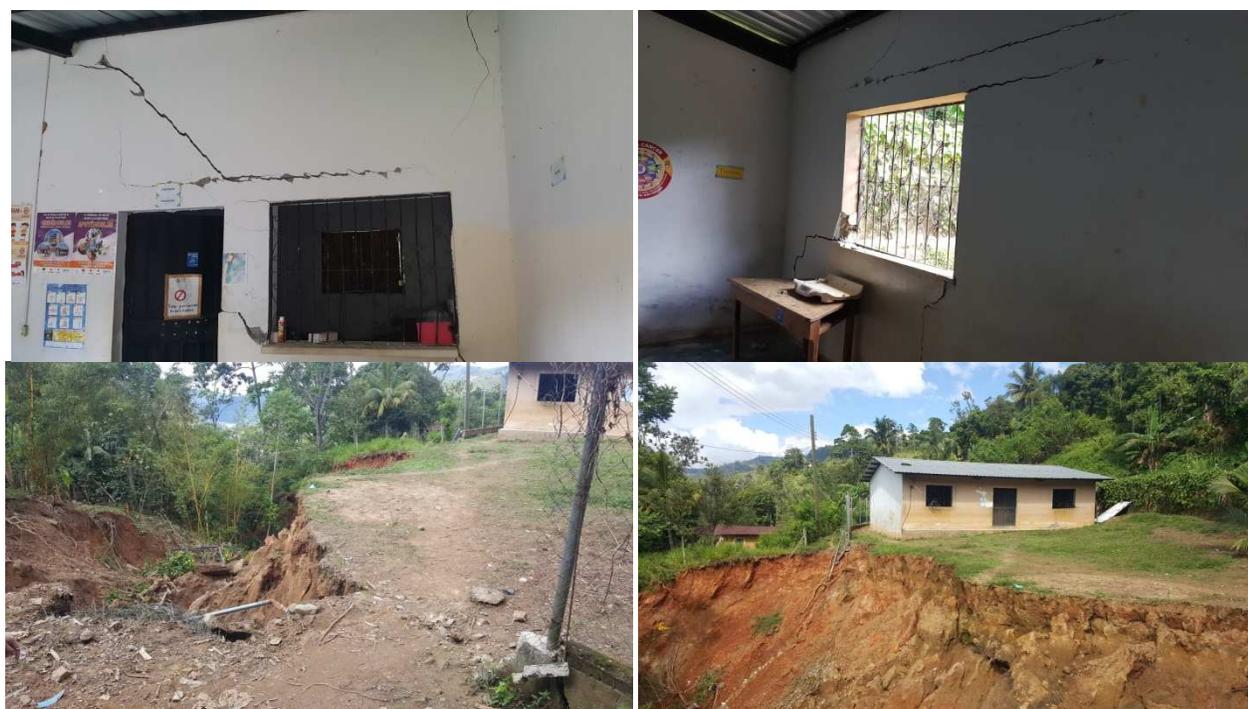
Fotografías Centro de Salud Caridad

Personal del centro de salud:	i) Médico (contrato municipal); ii) 1 Enfermera Auxiliar (municipal); iii) Encargada farmacia (municipal); iv) 1 Promotor social (municipal)	
Área geográfica de influencia:	24 localidades aledañas al sector de Caridad, población estimada 2,764 personas <sup>1</sup> .	
<b>Descripción de los daños</b>		
El predio donde funciona el centro de salud, sufrió deslaves por las torrenciales lluvias que dejó a su paso por el país la tormenta tropical ETA, el muro perimetral colapso y parte del terreno fue socavado, afectando la seguridad estructural del edificio. Las autoridades municipales han decidido reubicar el Centro de Salud construyendo un nuevo edificio en un predio más seguro, se tiene identificado un predio disponible para construir el nuevo edificio, pero se necesitan recursos financieros para desarrollar la inversión requerida.		
<b>Infraestructura e instalaciones:</b>	i) Socavamiento del predio donde se ubica el Centro de Salud; ii) Colapso de 25 ml de muro perimetral; iii) Daños en paredes y estructuras del edificio. Afectación a la capacidad portante del suelo, su estabilización requiere fuertes inversiones en muros y drenajes.

Se requiere construir el nuevo centro de salud, para brindar las atenciones médicas demandas por la población de Caridad y zonas aledañas; a continuación se detalla presupuesto estimado para construir y equipar el nuevo centro de Salud, con un área aproximada de 100 m<sup>2</sup>.
