**CONSULTORÍA “EVALUACIÓN RÁPIDA DE IMPACTO DE
ESTABLECIMIENTOS DE SALUD POR LOS HURACANES IOTA/ETA.”**

INFORME FINAL

Por:
Juan Carlos Fuentes
Consultor

Tegucigalpa, M. D.C. Diciembre 2020

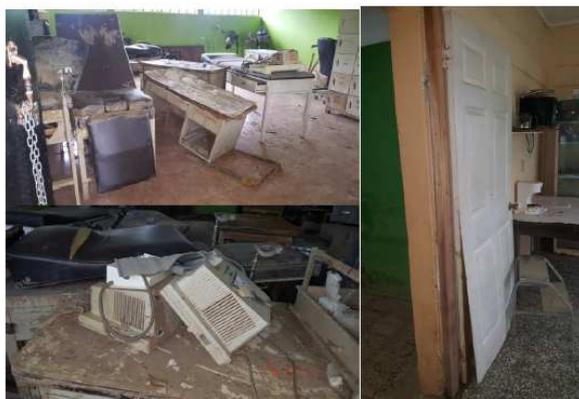
Fotografías Centro de Salud El Milagro

Descripción de los daños		
El edificio donde funciona el centro de salud, se inundó en dos ocasiones por el desborde de los ríos Chamelecón y Ulúa, provocado por las lluvias que dejaron a su paso por el país las tormentas tropicales ETA y IOTA, el agua alcanzó una altura promedio de 1.30 metros del nivel de piso. La inundación provocó los siguientes daños:		
Infraestructura e instalaciones:	i) 9 puertas internas de madera; ii) se humedeció el sistema eléctrico, principalmente el circuito de fuerza y potencia, toma corriente estuvieron bajo el agua por varios días; iii) afectaciones en el sistema de drenaje de aguas residuales, la fosa séptica está colmatada; iv) deterioro de pintura de paredes producto de la humedad.	
Mobiliario y equipo:	i) Red de frío fuera de servicio, se requiere evaluación técnica para determinar si puede ser reparada; ii) escritorios y sillas dañadas, principalmente las partes de madera y almohadillas de tela; iii) camillas para pacientes y camillas ginecológicas, sufrieron deterioro considerable especialmente el colchón; iv) equipo de cirugía menor y citología no puede ser utilizado, debido a que estuvo en contacto con lodo altamente contaminante; v) autoclave para esterilizar instrumentos; vi) equipo para nebulizaciones y ultrasonido doppler deteriorado; vii) módulo completo de odontología y sus instrumentos.

Medicamentos e insumos:	Se dañó el 80% del medicamento existente en farmacia, y el 100% de las vacunas, además se perdió parte de los expedientes de los pacientes y demás material de papelería y cartón.

Se ha restablecido el servicio de consulta médica, en promedio se están atendiendo un 20% de los pacientes que se atendían previo a las afectaciones; se requiere dotación de mobiliario y equipo médico básico para atender la demanda de consultas medicas que se presentan en el centro; a continuación se detallan presupuesto estimado para normalizar los servicios prestados en el centro de Salud.

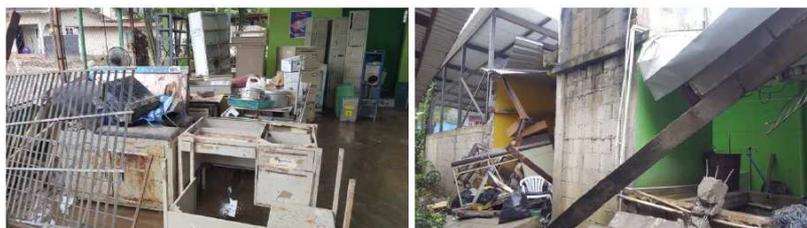
Fotografías Centro de Salud Calán

Área geográfica de influencia:	11 comunidades aledañas al sector de Calán, población estimada 8,639 personas ¹	
Descripción de los daños		
El edificio donde funciona el centro de salud, se inundó por el desborde de la quebrada Calán, debido a las lluvias que dejó a su paso por el país la tormenta tropical ETA, el agua alcanzó una altura promedio de 1.70 metros del nivel de piso. La inundación provocó los siguientes daños:		
Infraestructura e instalaciones:	i) Colapso de 18 metros lineales de muro perimetral (45 m ²); ii) daño en estructura de techo (28 m ²); iii) 14 puertas internas de madera, y 1 puerta de metal; iv) se humedeció el sistema eléctrico, principalmente el circuito de fuerza y potencia, toma corriente estuvieron bajo el agua por varios días; v) afectaciones en el sistema de drenaje de aguas residuales, se requiere purgar la tubería interna y las cajas de registro, se dañaron las tapaderas de los inodoros; vi) tanque cisterna de agua potable se llenó de agua contaminada, requiere ser vaciado y desinfectado; vii) deterioro de pintura de paredes producto de la humedad; viii) daño en aires acondicionado.

Mobiliario y equipo:	i) Red de frío fuera de servicio, se requiere evaluación técnica para determinar si puede ser reparada; ii) escritorios y sillas dañadas, principalmente las partes de madera y almohadillas de tela; iii) camillas para pacientes y camillas ginecológicas, sufrieron deterioro considerable especialmente el colchón; iv) equipo de cirugía menor y citología no puede ser utilizado, debido a que estuvo en contacto con lodo altamente contaminante; v) autoclave para esterilizar instrumentos deteriorado; vi) equipo para nebulizaciones y ultrasonido doppler deteriorado; vii) módulo completo de odontología y sus instrumentos deteriorado.	
Medicamentos e insumos:	Se perdió la mayor parte del medicamento existente en farmacia, solo se recuperaron algunos frascos. Se dañó el 100% de las vacunas, además se perdieron los expedientes de los pacientes y demás material de papelería y cartón.

El centro de salud, está fuera de servicio, para rehabilitar las consultas se requiere reparar el muro perimetral, el área de techo dañada, asegurar el correcto funcionamiento del sistema eléctrico y de las instalaciones de agua potable y drenaje de agua residual; además se requiere dotación de mobiliario y equipo médico para atender la demanda de pacientes que se presentan al centro; a continuación se detallan el presupuesto requerido para habilitar los servicios prestados en el centro de Salud.

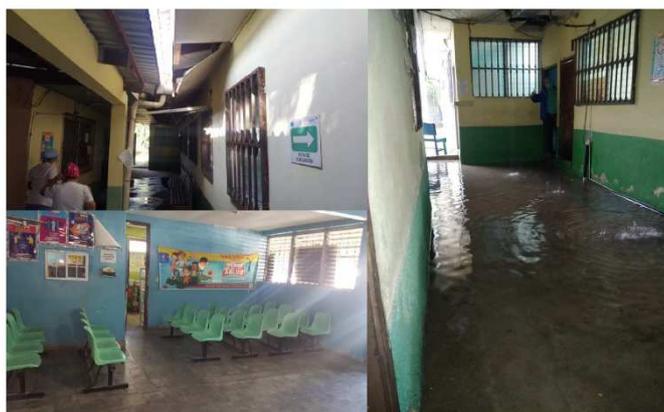
Fotografías Centro de Salud Choloma

Área geográfica de influencia:	85 barrios y colonias del área urbana de Choloma, población estimada 90,000 personas ¹	
Descripción de los daños		
El edificio donde funciona el centro de salud, se inundó debido al colapso del canal de aguas lluvias, durante las tormentas tropical ETA y IOTA, el agua alcanzo una altura promedio de 0.30 metros del nivel de piso de patio. Se registran los siguientes daños:		
Infraestructura e instalaciones:	i) Colapso de 20 metros lineales de canal de aguas lluvias; ii) daño en cielo falso de patio; iii) 18 puertas de madera (se aprecia que el deterioro es debido a su antigüedad).	
Mobiliario y equipo:	Al momento de la visita, no identifiqué mobiliario y equipo dañado por la inundación; se reportó por parte del personal entrevistado el daño de 3 nebulizadores.	
Medicamentos e insumos:	No se identificó pérdida de medicamentos e insumos.

El centro de salud está funcionando con normalidad, pero se requiere reparar el canal de aguas lluvia y mejorar el sistema de drenaje pluvial para evitar futuras afectaciones en época de lluvia, además se considera la sustitución de las puertas, y la provisión de equipo médico básico que permita mejorar la capacidad instalada de atención. A continuación se detallan presupuesto para reparar los daños en el Centro de Salud.

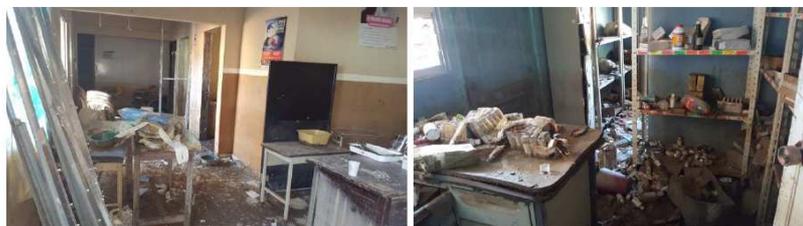
Fotografías Centro de Salud Monterrey

Área geográfica de influencia:	10 comunidades aledañas al sector de Monterrey, población estimada 7,0 personas ¹	
Descripción de los daños		
El edificio donde funciona el centro de salud, se inundó por el desborde de los ríos Ulúa y Chamelecón, debido a l lluvias que dejó a su paso por el país las tormentas tropicales ETA y IOTA, el agua alcanzó una altura promedio 1.60 metros del nivel de piso. La inundación provocó los siguientes daños:		
Infraestructura e instalaciones:	i) Paredes divisorias de tabla yeso dañadas (10 m ²); ii) Cielo falso dañado por humedad (90 m ²); iii) 9 puertas internas de madera, dañadas; iv) se humedec el sistema eléctrico, principalmente el circuito de fuerza y potencia, tor corriente estuvieron bajo el agua por varios días; v) afectaciones en el syster de drenaje de aguas residuales, se requiere purgar la red interna y vaciar la fo séptica para que funcione adecuadamente, también se deterioraron l accesorios de los inodoros y lavamanos; vi) deterioro de pintura de pared producto de la humedad.

Mobiliario y equipo:	i) Red de frío fuera de servicio, se requiere evaluación técnica para determin si puede ser reparada; ii) escritorios y sillas dañadas, principalmente las part de madera y almohadillas de tela; iii) camillas para pacientes, camill ginecológicas y camillas de estabilización pacientes Covid19, sufrieron deterio considerable especialmente el colchón; iv) equipo de cirugía menor y citolog no puede ser utilizado, debido a que estuvo en contacto con lodo altamen contaminante; v) autoclave para esterilizar instrumentos deteriorado; equipo para nebulizaciones y ultrasonido doppler deteriorado; vii) modu completo de odontología y sus instrumentos deteriorado.	
Medicamentos e insumos:	Se perdió la mayor parte del medicamento existente en farmacia, solo recuperaron algunos frascos. Se dañó el 100% de las vacunas, además perdieron los expedientes de los pacientes y demás material de papelería cartón.

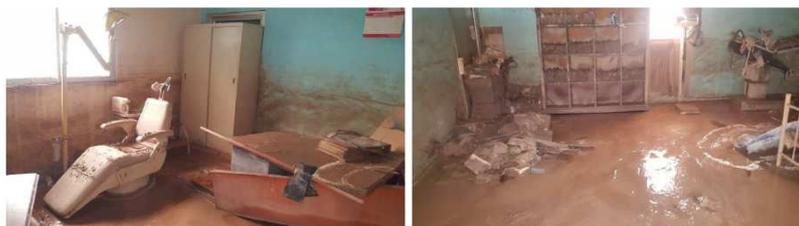
Fotografías Centro de Salud La Bueso

Área geográfica de influencia:	7 aldeas y 22 caserías aledañas al sector de La Bueso, población estimada 5,259 personas ¹	
Descripción de los daños		
El edificio donde funciona el centro de salud, se inundó por el desborde de los ríos Ulúa y Chamelecón, debido a las lluvias que dejó a su paso por el país las tormentas tropicales ETA y IOTA, el agua alcanzó una altura promedio de 1.80 metros del nivel de piso. La inundación provocó los siguientes daños:		
Infraestructura e instalaciones:	i) Cielo falso dañado por la humedad (90 m ²); ii) canal de aguas lluvias (16 ml); iii) 6 puertas internas de madera, dañadas y 5 puertas externas; iv) se humedeció el sistema eléctrico, principalmente el circuito de fuerza y potencia, toma corriente estuvieron bajo el agua por varios días; v) afectaciones en el sistema de drenaje de aguas residuales, se requiere purgar la red interna y vaciar la fosa séptica para que funcione adecuadamente, también se deterioraron los accesorios de los inodoros y lavamanos; vi) deterioro de pintura de paredes producto de la humedad; vii) daño en aires acondicionado.

Mobiliario y equipo:	i) Red de frío fuera de servicio, se requiere evaluación técnica para determinar si puede ser reparada; ii) escritorios y sillas dañadas, principalmente las partes de madera y almohadillas de tela; iii) camillas para pacientes, camillas ginecológicas y camillas de estabilización pacientes Covid19, sufrieron deterioro considerable especialmente el colchón; iv) equipo de cirugía menor y citología no puede ser utilizado, debido a que estuvo en contacto con lodo altamente contaminante; v) autoclave para esterilizar instrumentos deteriorado; vi) equipo para nebulizaciones y ultrasonido doppler deteriorado; vii) modulo completo de odontología y sus instrumentos deteriorado.	
Medicamentos e insumos:	Se perdió la mayor parte del medicamento existente en farmacia. Se dañó el 100% de las vacunas, además se perdieron los expedientes de los pacientes y demás material de papelería y cartón.

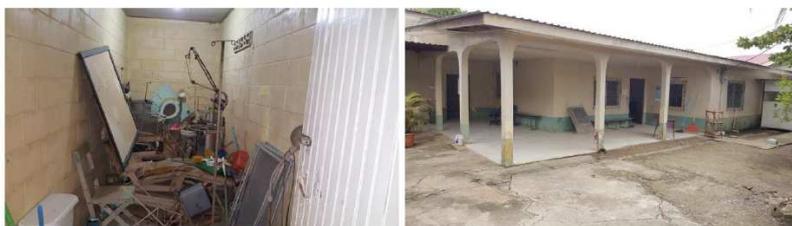
Fotografías Centro de Salud Baracoa

Área geográfica de influencia:	10 comunidades aledañas al sector de Monterrey, población estimada 10,344 personas ¹	
Descripción de los daños		
El edificio donde funciona el centro de salud, se inundó por el desborde del río Chamelecón, debido a las lluvias que dejó a su paso por el país las tormentas tropicales ETA y IOTA, el agua alcanzó una altura promedio de 1.80 metros del nivel de piso en el edificio del Centro de Salud, y 1.10 metros en el edificio del Laboratorio. La inundación provocó los siguientes daños:		
Infraestructura e instalaciones:	i) 12 puertas internas de madera, dañadas; ii) se humedeció el sistema eléctrico, principalmente el circuito de fuerza y potencia, toma corriente estuvieron bajo el agua por varios días; iii) afectaciones en el sistema de drenaje de aguas residuales, se requiere vaciar la fosa séptica para que funcione adecuadamente, también se deterioraron los accesorios de los inodoros y lavamanos; vi) deterioro de pintura de paredes producto de la humedad.

Mobiliario y equipo:	i) Red de frío fuera de servicio, se requiere evaluación técnica para determinar si puede ser reparada; ii) escritorios y sillas dañadas, principalmente las partes de madera y almohadillas de tela; iii) camillas para pacientes, camillas ginecológicas, sufrieron deterioro considerable especialmente el colchón; iv) equipo de cirugía menor y citología no puede ser utilizado, debido a que estuvo en contacto con lodo altamente contaminante; v) autoclave para esterilizar instrumentos deteriorado; vi) equipo para nebulizaciones y ultrasonido doppler deteriorado; vii) módulo completo de odontología y sus instrumentos deteriorado.	
Medicamentos e insumos:	Se perdió parte del medicamento existente en farmacia. Se dañó el 100% de las vacunas, además se perdieron los expedientes de los pacientes y demás material de papelería y cartón.

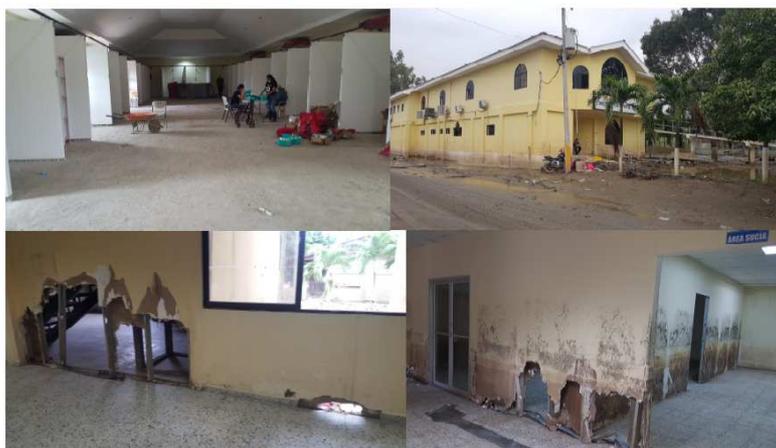
Fotografías Centro de Triage La Lima. “Limeños de Corazón”

El edificio donde funciona el centro de Triage “Limeños de Corazón”, se inundo por el desborde del río Chamelecón, debido a las lluvias que dejó a su paso por el país las tormentas tropicales ETA y IOTA, el agua alcanza una altura promedio de 1.80 metros del nivel de piso dentro del edificio. La inundación provocó los siguientes daños:		
Infraestructura e instalaciones:	i) 120 m ² de paredes de tabla yeso dañadas; ii) 60 m ² de cielo falso dañados por la humedad; iii) 9 puertas internas de madera, dañadas; iv) se humedeció el sistema eléctrico, principalmente el circuito de fuerza y potencia, toma corrientes y centro de carga estuvieron bajo el agua por varios días; v) afectaciones en el sistema de drenaje de aguas residuales, se requiere purgar la tubería para que funcione adecuadamente, también se deterioraron los accesorios de los inodoros y lavamanos; vi) daño en bomba para distribución interna de agua; vii) deterioro de pintura de paredes producto de la humedad; viii) Ventana y puerta de vidrio dañada. En el segundo nivel, se dañó el piso de cerámica debido a la humedad por capilaridad en la losa de entrepiso.

Mobiliario y equipo:	i) Equipo de refrigeración del área de microbiología, y equipo de lavandería fuera de servicio, se requiere evaluación técnica para determinar si puede ser reparada; ii) escritorios y sillas dañadas, principalmente las partes de madera y almohadillas de tela; iii) camillas de exploración, sufrieron deterioro considerable especialmente el colchón; iv) computadora y equipo multifuncional dañado; v) Estantes de recepción dañados.	
Medicamentos e insumos:	Se perdió parte del medicamento existente en farmacia.

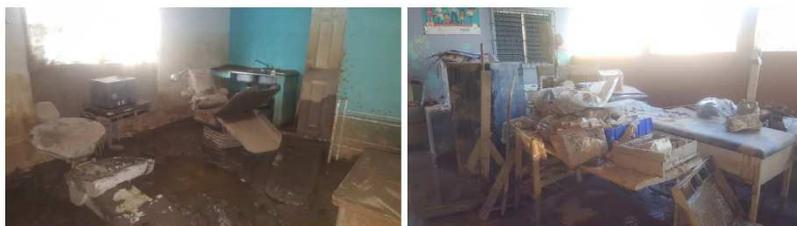
Fotografías Centro de Salud Colonia Planeta

Área geográfica de influencia:	12 barrios y colonias aledañas al sector de La Planeta, población estimada 18,876 personas ¹	
Descripción de los daños		
El edificio donde funciona el centro de salud, se inundó por el desborde del río Chamelecón, debido a las lluvias que dejó a su paso por el país las tormentas tropicales ETA y IOTA, el agua alcanzó una altura promedio de 1.70 metros del nivel de piso. La inundación provocó los siguientes daños:		
Infraestructura e instalaciones:	i) Pared de tabla yeso, dañada por la humedad (12m2); ii) Daño en cielo falso interno (2 m2); iii) Daño en cielo falso de alero frontal (2.60 ml); iv) 13 puertas de madera, dañadas; v) se humedeció el sistema eléctrico, principalmente el circuito de fuerza y potencia, toma corriente estuvieron bajo el agua y lodo por varios días; vi) afectaciones en el sistema de drenaje de aguas residuales, se requiere purgar la tubería, también se deterioraron los accesorios de los inodoros y lavamanos; vii) Daño en muro perimetral (1 ml); viii) deterioro de pintura de paredes producto de la humedad.

Mobiliario y equipo:	i) Red de frío fuera de servicio, se requiere evaluación técnica para determinar si puede ser reparada; ii) escritorios y sillas dañadas, principalmente las partes de madera y almohadillas de tela; iii) camillas para pacientes, camillas ginecológicas, sufrieron deterioro considerable especialmente el colchón; iv) equipo de cirugía menor y citología no puede ser utilizado, debido a que estuvo en contacto con lodo altamente contaminante; v) autoclave para esterilizar instrumentos deteriorado; vi) equipo para nebulizaciones y ultrasonido doppler deteriorado; vii) módulo completo de odontología y sus instrumentos deteriorado.	
Medicamentos e insumos:	Se perdió parte del medicamento existente en farmacia (aun no se ha evaluado lo que puede rescatarse). Se dañó el 100% de las vacunas, además se perdieron los expedientes de los pacientes y demás material de papelería y cartón.

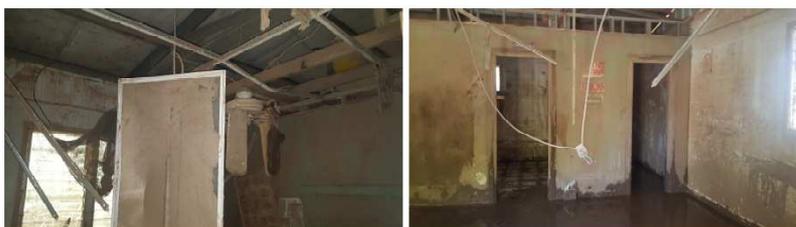
Fotografías Centro de Salud Flores de Oriente

Área geográfica de influencia:	12 localidades aledañas al sector de Flores de Oriente, población estimada 6,035 personas ¹ . También reciben pacientes de la colonia La Paz (5,765 habitantes, y colonia Pineda, jurisdicción de San Manuel (10,552 habitantes).	
Descripción de los daños		
El edificio donde funciona el centro de salud, se inundó por el desborde del río Ulúa, debido a las lluvias que dejó a su paso por el país las tormentas tropicales ETA y IOTA, el agua alcanzó una altura promedio de 3.00 metros del nivel de piso, cubrió completamente el edificio. La inundación provocó los siguientes daños:		
Infraestructura e instalaciones:	i) Paredes internas de tabla yeso (130 m ²); ii) Daño en cielo falso interno (140 m ²); iii) 10 puertas de madera, dañadas; v) sistema eléctrico colapsado, estuvo bajo el agua y lodo por varios días; vi) afectaciones en el sistema de drenaje de aguas residuales, se requiere purgar la tubería y vaciar la fosa séptica, también se deterioraron los accesorios de los inodoros, urinarios y lavamanos; vii) Bomba para abastecimiento de agua potable; ix) 4 aires acondicionado dañados; x) 8 ventiladores de techo y 18 lámparas de techo.

Mobiliario y equipo:	i) Red de frío dañada; ii) escritorios y sillas dañadas, principalmente las partes de madera y almohadillas de tela; iii) camillas para pacientes, camillas ginecológicas, sufrieron deterioro considerable especialmente el colchón; iv) equipo de cirugía menor y citología no puede ser utilizado, debido a que estuvo en contacto con lodo altamente contaminante; v) autoclave para esterilizar instrumentos deteriorado; vi) equipo para nebulizaciones y ultrasonido doppler deteriorado; vii) modulo completo de odontología y sus instrumentos deteriorado.	
Medicamentos e insumos:	Se perdió todo el medicamento existente en farmacia. Se dañó el 100% de las vacunas, además se perdieron los expedientes de los pacientes y demás material de papelería y cartón.

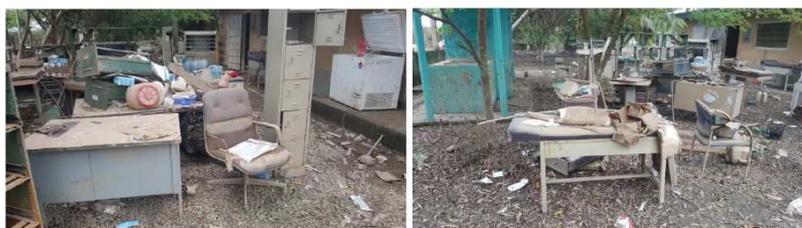
Fotografías Centro de Salud Estero Indio

Descripción de los daños		
El edificio donde funciona el centro de salud, se inundó por el desborde de los ríos Ulúa y Guaimón, debido a las lluvias que dejó a su paso por el país las tormentas tropicales ETA y IOTA, el agua alcanzo una altura promedio de 1.00 metros del nivel de piso. La inundación provoco los siguientes daños:		
Infraestructura e instalaciones:	i) 3 puertas de madera, dañadas; ii)) se humedeció el sistema eléctrico, principalmente el circuito de fuerza y potencia, toma corriente estuvieron bajo el agua por varios días; vi) afectaciones en el sistema de drenaje de aguas residuales, se requiere purgar la tubería y vaciar la fosa séptica, también se deterioraron los accesorios de los inodoros y lavamanos.	
Mobiliario y equipo:	i) Red de frío dañada, requiere ser evaluada para verificar si puede ser reparada; ii) escritorios y sillas dañadas, principalmente las partes de madera y almohadillas de tela; iii) camillas para pacientes, camillas ginecológicas, sufrieron deterioro considerable especialmente el colchón; iv) equipo de cirugía menor y citología no puede ser utilizado, debido a que estuvo en contacto con lodo altamente contaminante; v) autoclave para esterilizar instrumentos deteriorado; vi) equipo para nebulizaciones y ultrasonido doppler deteriorado.

Medicamentos e insumos:	Se dañó el medicamento existente en farmacia, aun no se evalúa lo que puede ser recuperado. Se daño el 100% de las vacunas, además se perdieron los expedientes de los pacientes y demás material de papelería y cartón.

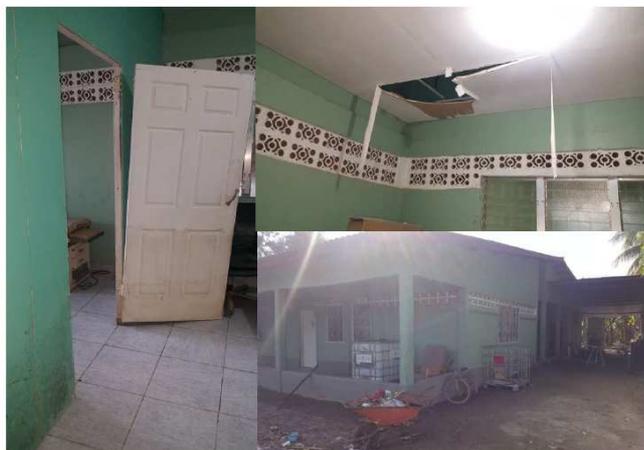
Fotografías Centro de Salud Urraco

Localidad: Urraco	Municipio: El Progreso	Departamento: Yoro
Coordenadas UTM	X=418312.856283553	Y=1724112.83418258
Coordenadas Grados decimales	Latitud: 15.59345818	Longitud: -87.76195044
Personas entrevistadas:	Sra. Ena Cruz, Encargada del Centro de Salud	Celular: (504) 99462224
Servicios prestados en el Centro (previo al evento):	i) Consulta externa (2 consultorios); ii) Farmacia; iii) Programa Ampliado de Inmunizaciones (Vacuna); iv) Atención a pacientes con tuberculosis; vi) Atención a la mujer/Planificación familiar; vii) Curaciones e Inyecciones (enfermería). Se atienden en promedio 60 pacientes al día.	
Personal del centro de salud:	i) 2 Enfermeras Auxiliares (1 acuerdo Sesal, contrato); ii) Encarada farmacia/estadística (colaboración)	
Área geográfica de influencia:	44 localidades del sector de Urraco, población estimada 12,171 personas ¹ .	
Descripción de los daños		
El edificio donde funciona el centro de salud, se inundó por el desborde del río Ulúa, debido a las lluvias que dejó a su paso por el país las tormentas tropicales ETA y IOTA, el agua alcanzó una altura promedio de 0.85 metros del nivel de piso. La inundación provocó los siguientes daños:

Infraestructura e instalaciones:	i) Daño en pared de tabla yeso (12 m ²); ii) daño en cielo falso (33 m ²); iii) 5 puertas de madera, dañadas; ii) se humedeció el sistema eléctrico, principalmente el circuito de fuerza y potencia, toma corriente estuvieron bajo el agua por varios días; vi) afectaciones en el sistema de drenaje de aguas residuales, se requiere purgar la tubería y vaciar la fosa séptica.	
Mobiliario y equipo:	i) Red de frío fuera de servicio, requiere ser evaluada para verificar si puede ser reparada; ii) escritorios y sillas afectadas por la humedad principalmente las partes de madera y almohadillas de tela; iii) camillas para pacientes, camillas ginecológicas, presenta deterioro en el colchón.	
Medicamentos e insumos:	Se dañó parte del medicamento existente en farmacia. Se dañó el 100% de las vacunas, además se dañaron algunos expedientes de los pacientes y demás material de papelería y cartón.

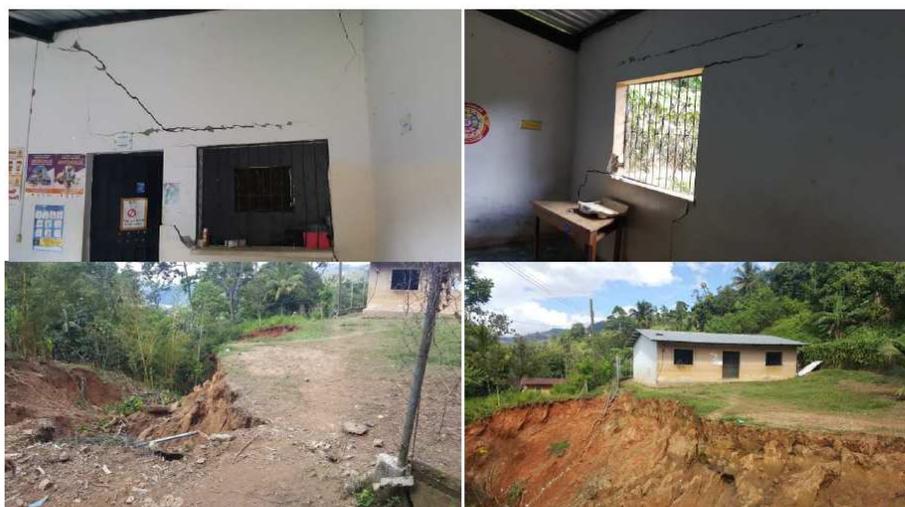
Fotografías Centro de Salud Caridad

Personal del centro de salud:	i) Médico (contrato municipal); ii) 1 Enfermera Auxiliar (municipal); iii) Encargada farmacia (municipal); iv) 1 Promotor social (municipal)	
Área geográfica de influencia:	24 localidades aledañas al sector de Caridad, población estimada 2,764 personas ¹ .	
Descripción de los daños		
El predio donde funciona el centro de salud, sufrió deslaves por las torrenciales lluvias que dejó a su paso por el país la tormenta tropical ETA, el muro perimetral colapso y parte del terreno fue socavado, afectando la seguridad estructural del edificio. Las autoridades municipales han decidido reubicar el Centro de Salud construyendo un nuevo edificio en un predio más seguro, se tiene identificado un predio disponible para construir el nuevo edificio, pero se necesitan recursos financieros para desarrollar la inversión requerida.		
Infraestructura e instalaciones:	i) Socavamiento del predio donde se ubica el Centro de Salud; ii) Colapso de 25 ml de muro perimetral; iii) Daños en paredes y estructuras del edificio. Afectación a la capacidad portante del suelo, su estabilización requiere fuertes inversiones en muros y drenajes.

Mobiliario, equipo, medicamentos e insumos:	No sufrieron daños, ya que fueron reubicados en un local alquilado por la municipalidad de Morazán. En el caso de las vacunas, fueron movilizadas hasta el casco urbano para evitar que se dañaran.
