## EVALUACION DE DAÑOS PROVOCADOS POR TORMENTAS TROPICALES ETA/IOTA

### CESAMO LA LIBERTAD

LA LIBERTAD, SANTA BARBARA (10 de diciembre de 2020)

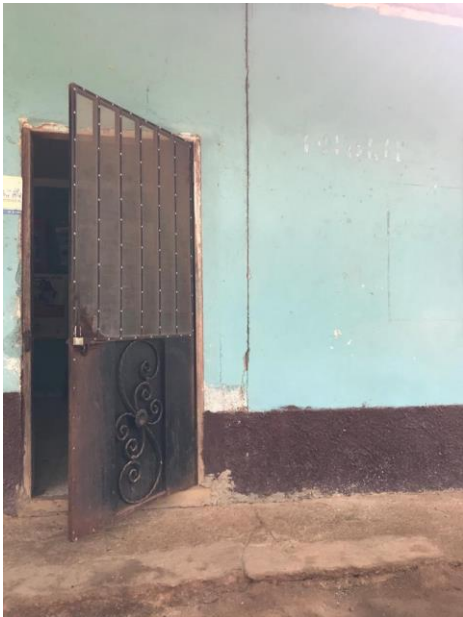
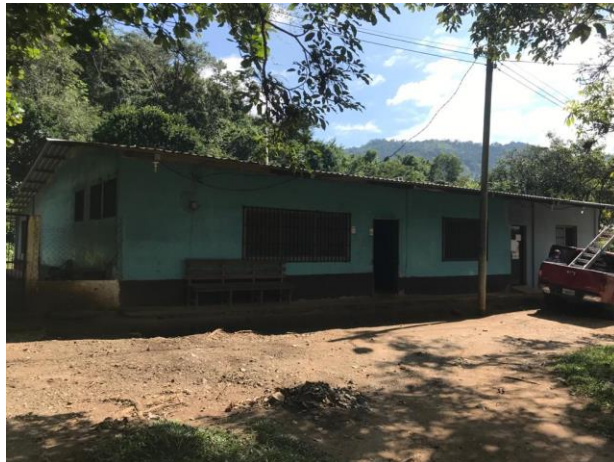
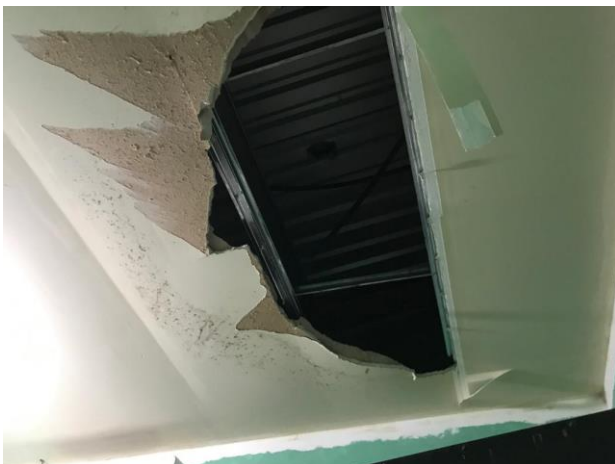
En inspección realizada al centro de salud se pudo constatar que no se encuentra rodeado de ríos ni quebradas, el acceso es por la carretera principal CA4 hasta el desvío que inicia la calle de tierra hasta el edificio que dista unos 100 mt, dicho centro se encuentra aproximadamente al mismo nivel de la calle principal CA4.		
<b>Descripción de los daños</b>		
Se verifico que el edificio donde funciona el establecimiento de salud NO tuvo una inundación directa provocada por las tormentas tropicales ETA y IOTA ni daño en los techos y paredes. Las lluvias lo que provocaron fue ingreso de agua por alguna parte de los tornillos y esto hizo que una pequeña área del cielo falso de tabla yeso se dañara. La mayor parte del cielo falso es de PVC y se encuentra en buen estado. La estructura del techo es de canaleta y lamina aluzinc. El cielo falso en el interior en su mayoría es de PVC y está en buen estado, así como el sistema eléctrico se encuentra funcionando bien. Algunas paredes están manchadas por el ingreso de goteras por el techo El centro de salud se encuentra funcionando.

<b>Infraestructura e instalaciones:</b>	<ul style="list-style-type: none"><li>• Goteras en algunas partes de techo</li><li>• Cielo falso de tabla yeso dañado</li><li>• Paredes manchadas y algunas fisuras en las mismas</li></ul>	
<b>Daños a Mobiliario y equipo:</b>	No hubo daño en mobiliario y equipo	
<b>Medicamentos e insumos:</b>	No recibieron ningún daño	
<b>Servicio de abastecimiento de Agua:</b>	El servicio de abastecimiento de agua no presento mayores problemas con el paso de las tormentas tropicales, solamente se interrumpió el servicio durante 5 horas por la ruptura de un tubo. Las conexiones de agua potable son un poco más de 200.	
<b>Servicio de saneamiento:</b>	Los habitantes de la libertad disponen de las excretas a través de letrinas sanitarias ya que no existe una red de alcantarillado sanitario colectivo. El centro de salud dispone de una fosa séptica.

Item	Descripción	Unidad	Cantidad	Precio unitario	Total Lempiras	Total Dólares USD\$
1	Pintado de paredes manchadas(incluye limpieza y resanado de paredes)	m2	180.00	108.00	19,440.00	777.60
2	Reparacion de techo con sikaflex en los tornillos	m2	160.00	85.70	13,712.00	548.48
3	Reparacion de cielo falso de tabla yeso (incluye la pintura)	m2	15.00	650.55	9,758.25	390.33
				<b>TOTAL</b>	<b>42,910.25</b>	<b>1,716.41</b>
