EVALUACION DE DAÑOS PROVOCADOS POR TORMENTAS TROPICALES ETA/IOTA

CENTRO DE SALUD COMUNIDAD LÉRIDA

TOCOA, COLON (19 de diciembre de 2020)

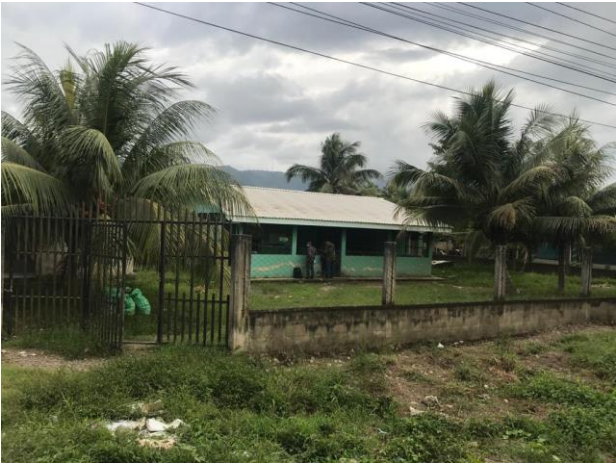
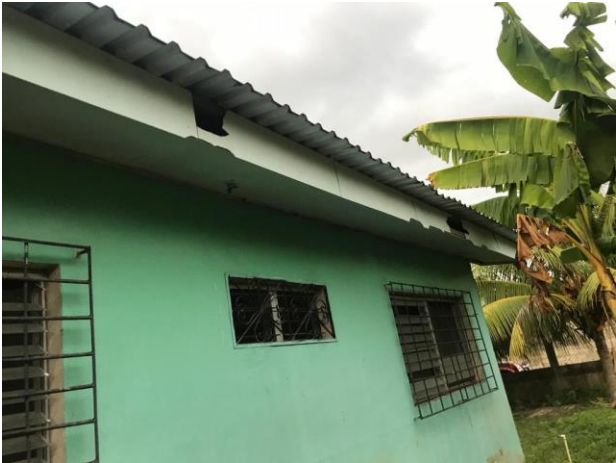
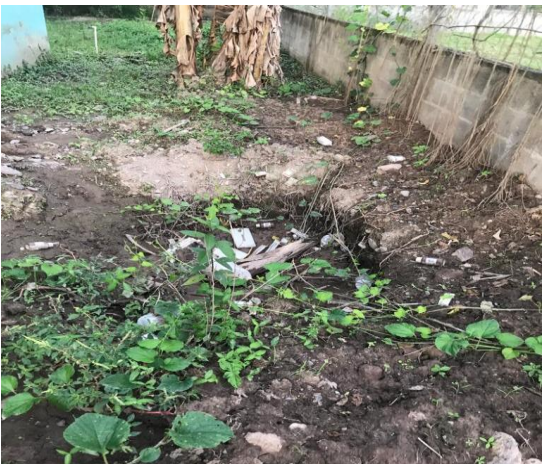
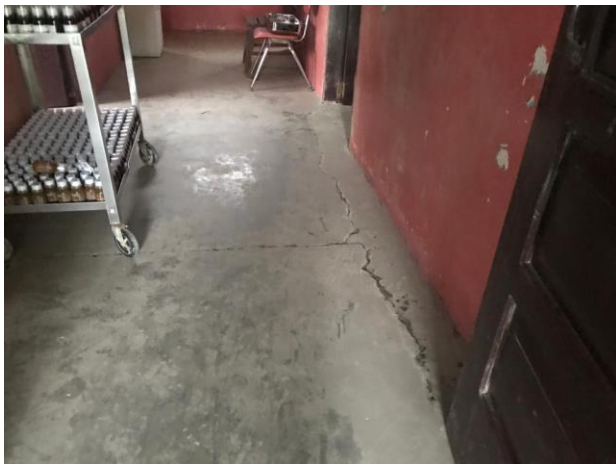
Infraestructura e instalaciones:	<ul style="list-style-type: none"> • Manchas de humedad en paredes por inundación de agua • Ingreso de agua por tornillos de techo • Piso de concreto rajado • Ventanas quebradas • Puertas rajadas • Batería sanitaria destruida • Daño en parte de cielo falso • Fosa séptica llena de tierra y agua • Tubería de aguas residuales obstruida con tierra 	
Daños a Mobiliario y equipo:	Se dañó completamente el mobiliario y equipo médico.	
Medicamentos e insumos:	Perdida completa de medicamentos, expedientes y papelería	
Servicio de abastecimiento de Agua:	Las comunidades de Lérída, Chiripa y Cuacasona se abastecen del mismo sistema de agua por gravedad además, Lérída dispone de un pozo profundo que se pone en funcionamiento solamente en época

Item	Descripción	Unidad	Cantidad	Precio unitario	Total Lempiras	Total Dólares USD\$
1	Pintado de paredes(incluye limpieza y resanado del mismo)	m2	335.17	105.00	35,192.85	1,407.71
2	Reparacion de techo con sikaflex en los tornillos	m2	118.28	75.80	8,965.62	358.62
3	Limpieza de fosa septica y resanado	Gl	1.00	25,000.00	25,000.00	1,000.00
4	Revisión y limpieza de tubería de aguas residuales (Incluye cambio de tuberías dañadas)	Gl	1.00	8,500.00	8,500.00	340.00
5	Demolicion de piso de concreto	m2	103.00	120.00	12,360.00	494.40
6	Fundicion de piso de concreto armado e=10 cm dado fino	m2	103.00	560.70	57,752.10	2,310.08
7	Suministro e instalacion de ventanas corredizas alumin y vidrio natural	m2	9.00	3,300.00	29,700.00	1,188.00
8	Suministro e instalacion de puertas de tablero de madera de pino	Un	6.00	5,200.00	31,200.00	1,248.00
9	Bateria sanitaria (incluye 3 sanitarios lavables , pila para agua potable, paredes de bloque repellido, pulido y pintado, techo lamina aluzin, medidas 4 mt x 1.50 m	Gl	1	105,000.00	105,000.00	4,200.00

10	Reparacion de cielo falso de panelit	m2	45.00	375.40	16,893.00	675.72
11	Pintado de cielo falso		95.00	95.00	9,025.00	361.00
12	Suministro e instalacion de tomacorrientes (incluye circuitos de fuerza y breakers)	Un	14.00	1,900.00	26,600.00	1,064.00
13	Suministro e instalacion de lamparas de 2'x40w (incluye circuitos de fuerza)	Un	11.00	1,900.00	20,900.00	836.00
14	Centro de carga de 12 espacios(incluye breakers y acometida desde mufa a centro de cara 3#4)	Un	1.00	7,450.00	7,450.00	298.00
15	Limpieza y acarreo de material de desperdicio	Gl	1.00	9,500.00	9,500.00	380.00
				TOTAL	404,038.57	16,161.54
