EVALUACION DE DAÑOS PROVOCADOS POR TORMENTAS TROPICALES ETA/IOTA

CENTRO DE SALUD COMUNIDAD LA PRIETA PRIETA, TOCOA, COLON (19 de diciembre de 2020)

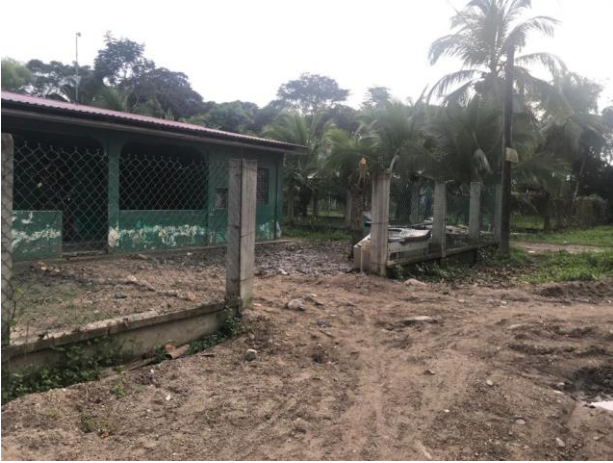
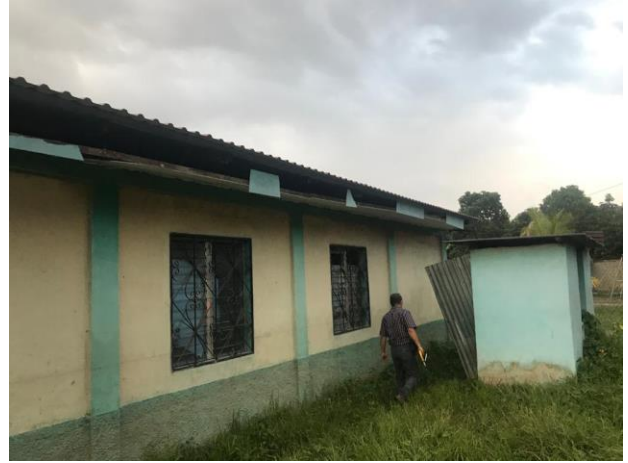
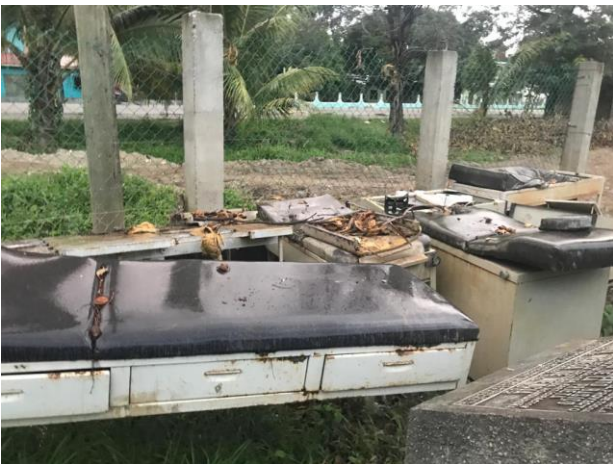
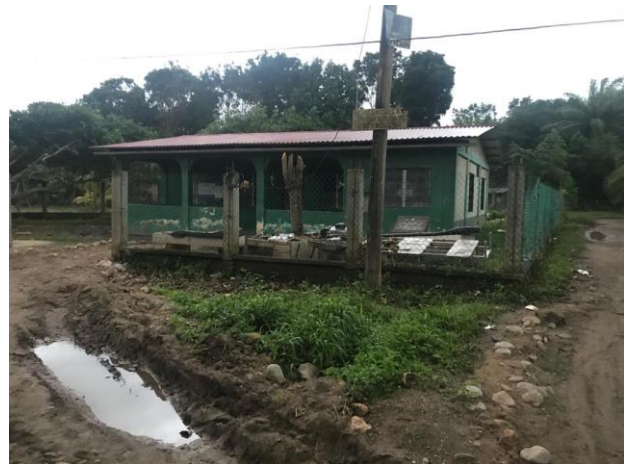
Infraestructura e instalaciones:	<ul style="list-style-type: none">• El conjunto de baños de los pacientes se encuentran en mal estado• Manchas de humedad en paredes por inundación de agua• Ingreso de agua por tornillos de techo• Piso de concreto rajado• Ventanas quebradas• Puertas rajadas• Daño en parte de cielo falso exterior e interior• Fosa séptica y tubería de aguas residuales llenas de tierra• Daño en sistema eléctrico• Cajas de registro de aguas negras dañadas• Incinerador de basura dañado	
Daños a Mobiliario y equipo:	Se dañó completamente el mobiliario y equipo médico..	
Medicamentos e insumos:	Perdida completa de medicamentos, expedientes y papelería.

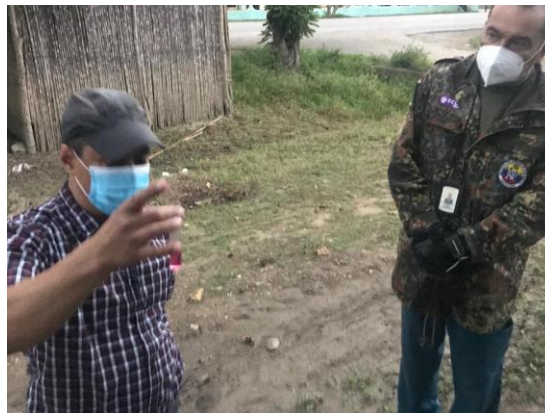
Control de cloro residual en el establecimiento de salud de Prieta.
Observa el Dr. Rafael Fu Zavala

Servicio de abastecimiento de Agua:	<p>La comunidad de Prieta se abastece de un sistema de agua por gravedad además, dispone de un pozo profundo que se pone en funcionamiento solamente en época de verano cuando el caudal del sistema por gravedad se reduce. Durante el paso de la tormenta tropical ETA la corriente de agua se llevó un tramo de tubería de la línea de conducción lo que provocó que durante 20 días estuvieran sin el servicio del vital líquido.</p> <p>La comunidad dispone de una planta o estación purificadora la cual suministra agua a los habitantes quienes la acarrear en recipientes de 5 galones. Dicha planta fue adquirida mediante ayuda de una ONG internacional.</p>
Servicio de saneamiento:	<p>La comunidad no cuenta con servicio de alcantarillado sanitario sino que la disposición de excretas se hace por medio de letrinas lavables.</p> <p>Debido a que el terreno quedo inundado es recomendable que se limpien las tuberías de drenaje y la fosa séptica.</p>
