Ficha evaluación de daños causados por tormentas ETA/IOTA
Centro de Salud Baracoa

Localidad: Baracoa	Municipio: Puerto Cortés	Departamento: Cortés
Coordenadas UTM	X=408649.184268556	Y=1744038.96024078
Coordenadas Grados decimales	Latitud: 15.773253	Longitud: -87.852831
Fecha de evaluación: 10 diciembre 2020		
Personas entrevistadas:	Dr. Francisco Martínez, Director del Centro de Salud	Celular: (504) 9503-1435
Servicios prestados en el Centro (previo al evento):	i) Consulta externa (2 consultorios); ii) Farmacia; iii) Programa Ampliado de Inmunizaciones (Vacuna); iv) Odontología; v) Atención a pacientes con tuberculosis; vi) Atención a la mujer/Planificación familiar; vii) Curaciones e Inyecciones (enfermería); viii) Laboratorio. Se atienden en promedio 50 pacientes al día.	
Personal del centro de salud:	i) 2 Médico General (ambos por contrato); ii) 4 Enfermeras Auxiliares (2 acuerdo Sesal, 2 en servicio social); iii) 1 Licenciada en Enfermería (contrato); iv) Encargada de Farmacia y archivo (contrato); iv) Encargada de aseo (contrato); v) Odontología (servicio social); vi) 1 Microbiólogo (vacante)

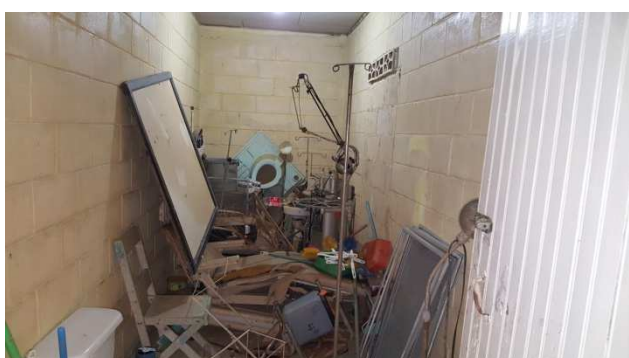
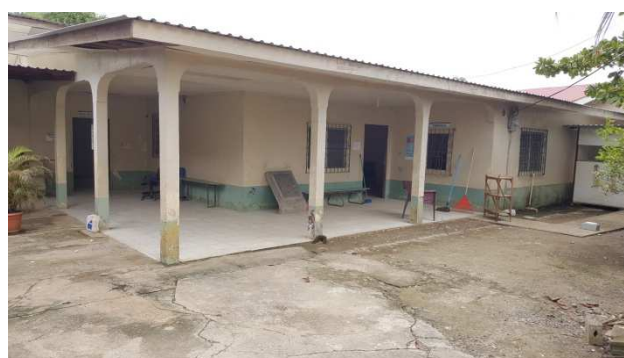
Fotografías Centro de Salud Baracoa

Área geográfica de influencia:	10 comunidades aledañas al sector de Monterrey, población estimada 10,344 personas ¹	
Descripción de los daños		
El edificio donde funciona el centro de salud, se inundó por el desborde del río Chamelecón, debido a las lluvias que dejó a su paso por el país las tormentas tropicales ETA y IOTA, el agua alcanzo una altura promedio de 1.80 metros del nivel de piso en el edificio del Centro de Salud, y 1.10 metros en el edificio del Laboratorio. La inundación provoco los siguientes daños:		
Infraestructura e instalaciones:	i) 12 puertas internas de madera, dañadas; ii) se humedeció el sistema eléctrico, principalmente el circuito de fuerza y potencia, toma corriente estuvieron bajo el agua por varios días; iii) afectaciones en el sistema de drenaje de aguas residuales, se requiere vaciar la fosa séptica para que funcione adecuadamente, también se deterioraron los accesorios de los inodoros y lavamanos; vi) deterioro de pintura de paredes producto de la humedad.

Mobiliario y equipo:	i) Red de frío fuera de servicio, se requiere evaluación técnica para determinar si puede ser reparada; ii) escritorios y sillas dañadas, principalmente las partes de madera y almohadillas de tela; iii) camillas para pacientes, camillas ginecológicas, sufrieron deterioro considerable especialmente el colchón; iv) equipo de cirugía menor y citología no puede ser utilizado, debido a que estuvo en contacto con lodo altamente contaminante; v) autoclave para esterilizar instrumentos deteriorado; vi) equipo para nebulizaciones y ultrasonido doppler deteriorado; vii) modulo completo de odontología y sus instrumentos deteriorado.	
Medicamentos e insumos:	Se perdió parte del medicamento existente en farmacia. Se daño el 100% de las vacunas, además se perdieron los expedientes de los pacientes y demás material de papelería y cartón.

Se ha restablecido el servicio de consulta médica, en promedio se están atendiendo un 40% de los pacientes que se atendían previo a las afectaciones; se requiere dotación de mobiliario y equipo médico básico para atender la demanda de consultas medicas que se presentan en el centro; a continuación se detalla el presupuesto estimado para normalizar los servicios prestados en el centro de Salud.
