Ficha evaluación de daños causados por tormentas ETA/IOTA

Centro de Salud El Milagro

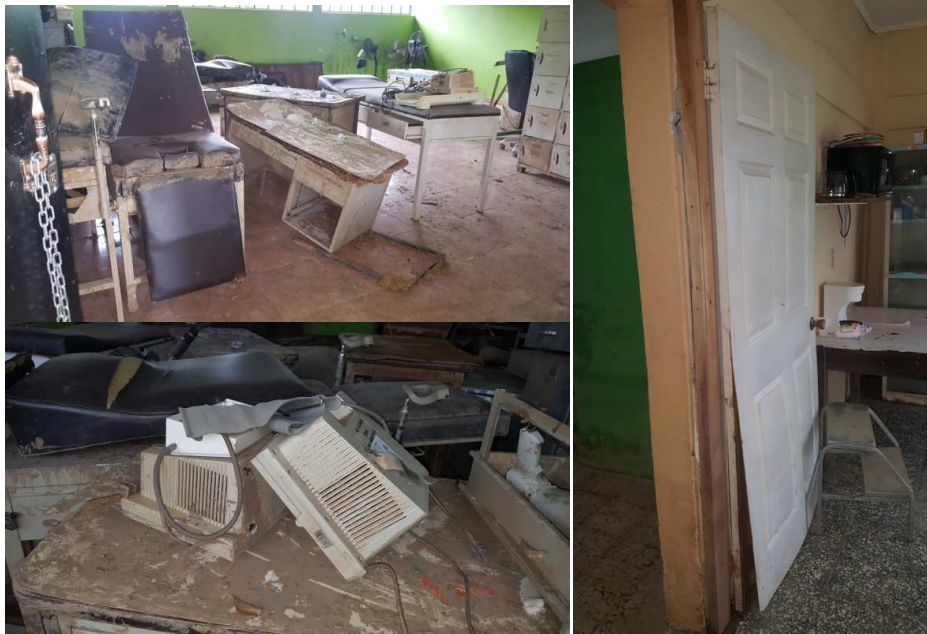
Fotografías Centro de Salud El Milagro

Área geográfica de influencia:	13 comunidades aledañas al sector de El Milagro, población estimada 13,500 personas ¹	
Descripción de los daños		
El edificio donde funciona el centro de salud, se inundo en dos ocasiones por el desborde de los ríos Chamelecón y Ulúa, provocado por las lluvias que dejaron a su paso por el país las tormentas tropicales ETA y IOTA, el agua alcanzo una altura promedio de 1.30 metros del nivel de piso. La inundación provoco los siguientes daños:		
Infraestructura e instalaciones:	i) 9 puertas internas de madera; ii) se humedeció el sistema eléctrico, principalmente el circuito de fuerza y potencia, toma corriente estuvieron bajo el agua por varios días; iii) afectaciones en el sistema de drenaje de aguas residuales, la fosa séptica esta colmatada; iv) deterioro de pintura de paredes producto de la humedad.	
Mobiliario y equipo:	i) Red de frío fuera de servicio, se requiere evaluación técnica para determinar si puede ser reparada; ii) escritorios y sillas dañadas, principalmente las partes de madera y almohadillas de tela; iii) camillas para pacientes y camillas ginecológicas, sufrieron deterioro considerable especialmente el colchón; iv) equipo de cirugía menor y citología no puede ser utilizado, debido a que estuvo en contacto con lodo altamente contaminante; v) autoclave para esterilizar instrumentos; vi) equipo para nebulizaciones y ultrasonido doppler deteriorado; vii) modulo completo de odontología y sus instrumentos.

Medicamentos e insumos:	Se daño el 80% del medicamento existente en farmacia, y el 100% de las vacunas, además se perdió parte de los expedientes de los pacientes y demás material de papelería y cartón.

Se ha restablecido el servicio de consulta médica, en promedio se están atendiendo un 20% de los pacientes que se atendían previo a las afectaciones; se requiere dotación de mobiliario y equipo médico básico para atender la demanda de consultas medicas que se presentan en el centro; a continuación se detallan presupuesto estimado para normalizar los servicios prestados en el centro de Salud.
