Ficha evaluación de daños causados por tormentas ETA/IOTA
Centro de Salud Flore de Oriente

Localidad: Flores de Oriente	Municipio: La Lima	Departamento: Cortés
Coordenadas UTM	X=405440.843072616	Y=11707210.9668463
Coordenadas Grados decimales	Latitud: 15.440221	Longitud: -87.881358
Fecha de evaluación: 14 diciembre 2020		
Personas entrevistadas:	Sra. Marisela Chinchilla, Encargada de farmacia Dra. Sean Trigueros, Directora Centro de Salud	Celular: (504) 9941-3513 (504) 8787-2496
Servicios prestados en el Centro (previo al evento):	i) Consulta externa (2 consultorios); ii) Farmacia; iii) Programa Ampliado de Inmunizaciones (Vacuna); iv) Odontología; v) Atención a pacientes con tuberculosis; vi) Atención a la mujer/Planificación familiar; vii) Curaciones e Inyecciones (enfermería); Se atienden en promedio 80 pacientes al día.	
Personal del centro de salud:	i) 1 Médico General (municipal); ii) 1 Enfermera Auxiliares (contrato Sesal); iii) Encargada de Farmacia (municipal); iv) Odontóloga (municipal); v) Policía municipal.

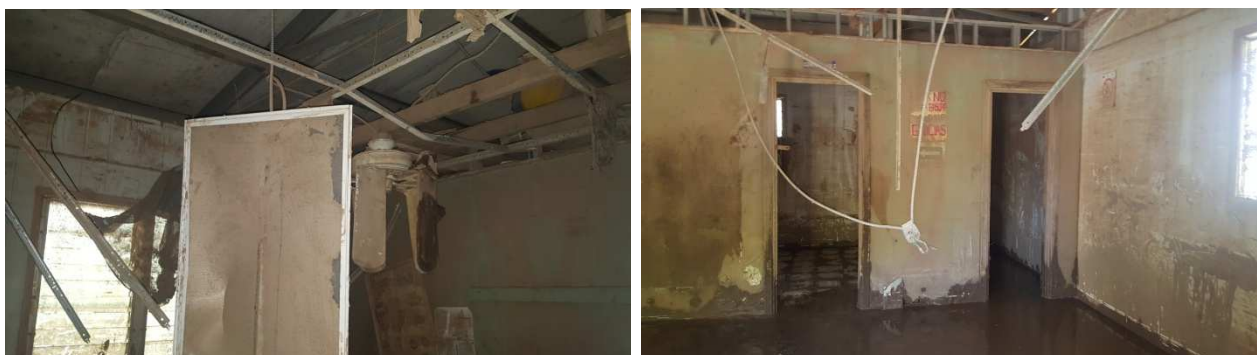
Fotografías Centro de Salud Flores de Oriente

Área geográfica de influencia:	12 localidades aledañas al sector de Flores de Oriente, población estimada 6,035 personas ¹ . También reciben pacientes de la colonia La Paz (5,765 habitantes, y colonia Pineda, jurisdicción de San Manuel (10,552 habitantes).	
Descripción de los daños		
El edificio donde funciona el centro de salud, se inundó por el desborde del río Ulúa, debido a las lluvias que dejó a su paso por el país las tormentas tropicales ETA y IOTA, el agua alcanzó una altura promedio de 3.00 metros del nivel de piso, cubrió completamente el edificio. La inundación provocó los siguientes daños:		
Infraestructura e instalaciones:	i) Paredes internas de tabla yeso (130 m ²); ii) Daño en cielo falso interno (140 m ²); iii) 10 puertas de madera, dañadas; v) sistema eléctrico colapsado, estuvo bajo el agua y lodo por varios días; vi) afectaciones en el sistema de drenaje de aguas residuales, se requiere purgar la tubería y vaciar la fosa séptica, también se deterioraron los accesorios de los inodoros, urinarios y lavamanos; vii) Bomba para abastecimiento de agua potable; ix) 4 aires acondicionado dañados; x) 8 ventiladores de techo y 18 lámparas de techo.

Mobiliario y equipo:	i) Red de frío dañada; ii) escritorios y sillas dañadas, principalmente las partes de madera y almohadillas de tela; iii) camillas para pacientes, camillas ginecológicas, sufrieron deterioro considerable especialmente el colchón; iv) equipo de cirugía menor y citología no puede ser utilizado, debido a que estuvo en contacto con lodo altamente contaminante; v) autoclave para esterilizar instrumentos deteriorado; vi) equipo para nebulizaciones y ultrasonido doppler deteriorado; vii) modulo completo de odontología y sus instrumentos deteriorado.	
Medicamentos e insumos:	Se perdió todo el medicamento existente en farmacia. Se dañó el 100% de las vacunas, además se perdieron los expedientes de los pacientes y demás material de papelería y cartón.

Servicio de abastecimiento de Agua:	El centro de salud, se abastece de su propio pozo subterráneo, ubicado a un costado del edificio. Con las inundaciones se daño la bomba de agua.
Servicio de saneamiento:	Las aguas residuales generadas en el centro de salud, son descargadas en una fosa séptica ubicada en el patio, debe ser vaciada para asegurar el correcto funcionamiento.

El centro de salud, está fuera de servicio, para rehabilitar las consultas se requiere reparar las paredes de tabla yeso (divisiones internas) y cielo falso dañado; instalar las puertas internas; reparar el sistema eléctrico, sustituyendo todos los circuitos, accesorios y lámpara; instalar bomba de agua; purgar la tubería de drenaje de agua residual y vaciar la fosa séptica; además se requiere dotación de mobiliario y equipo médico básico para atender la demanda de pacientes que se presentan al centro; a continuación se detalla el presupuesto requerido para habilitar los servicios prestados en el centro de Salud.
