Módulo 9: Solución de Problemas

Slides adaptados de Cepheid

Contenido de este Módulo

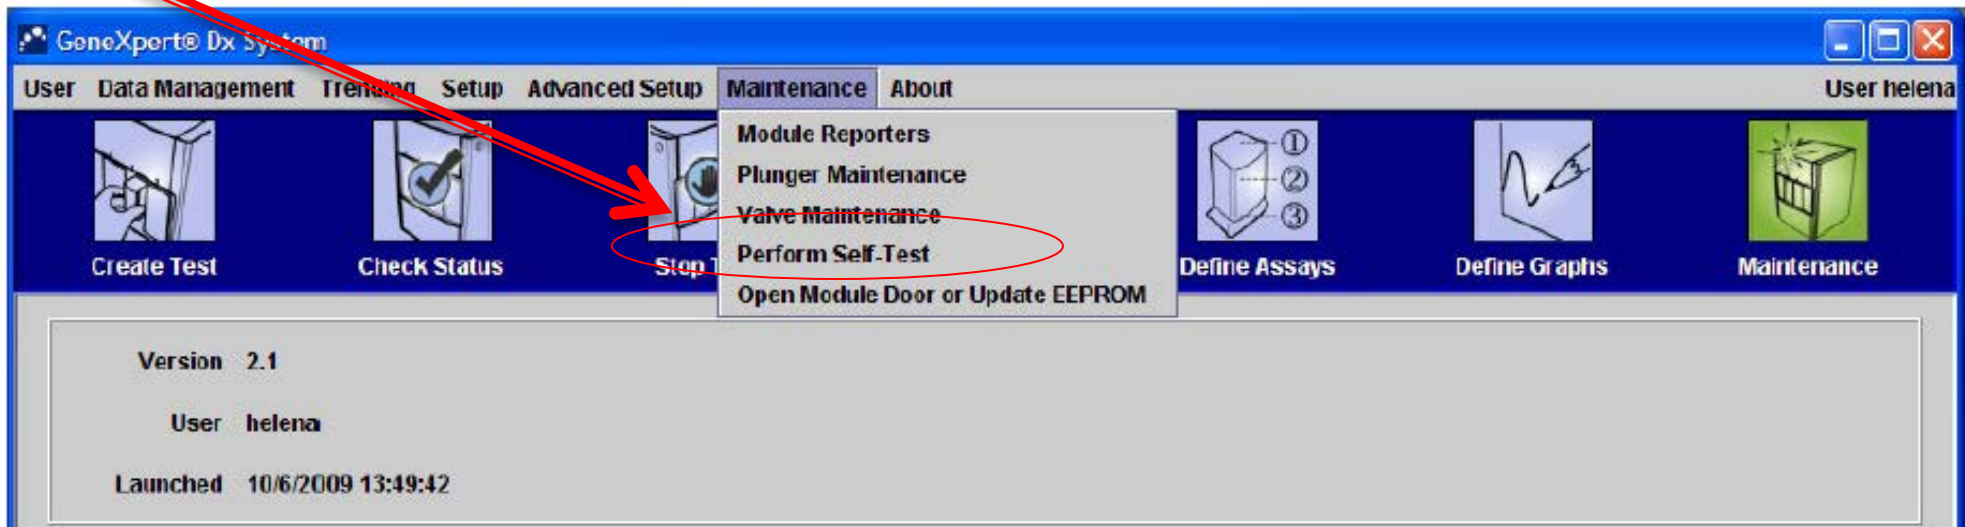
Luz Roja del Módulo Intermitente

- ▶ Esto indica que el módulo puede estar fallando
- ▶ En la ventana GeneXpert Sistema Dx, haga clic en "Mantenimiento" ("Maintenance") en la barra de herramientas y seleccione "Realizar Autocomprobación" ("Perform Self-Test")
- ▶ Si el problema persiste, póngase en contacto con Soporte Técnico de Cepheid

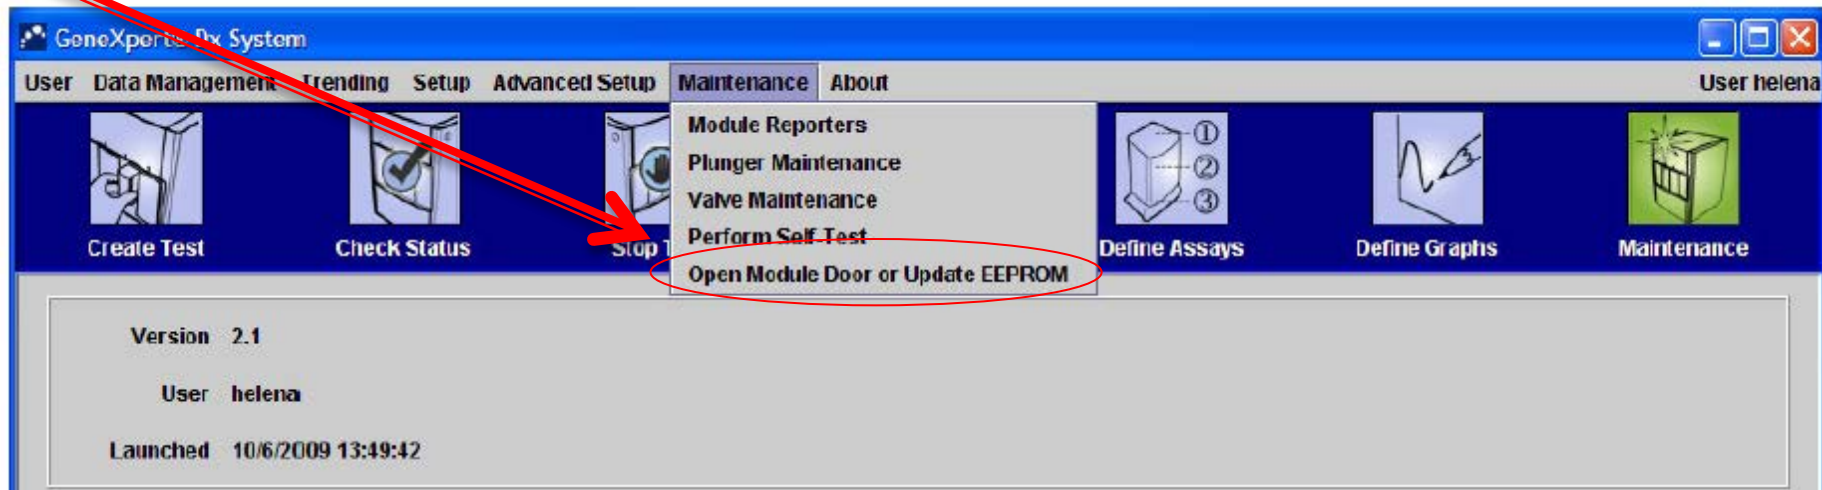
Cartucho atascado en GeneXpert (1)

- ▶ **Solución 1:** Verificar si la puerta del módulo no está abierta
 - Tratar con cuidado al abrir la puerta del módulo.
- ▶ **Solución 2:** En la ventana GeneXpert Sistema Dx, haga clic en "mantenimiento" en la barra de herramientas y seleccionar "Abrir Módulo de puerta o Update EEPROM "

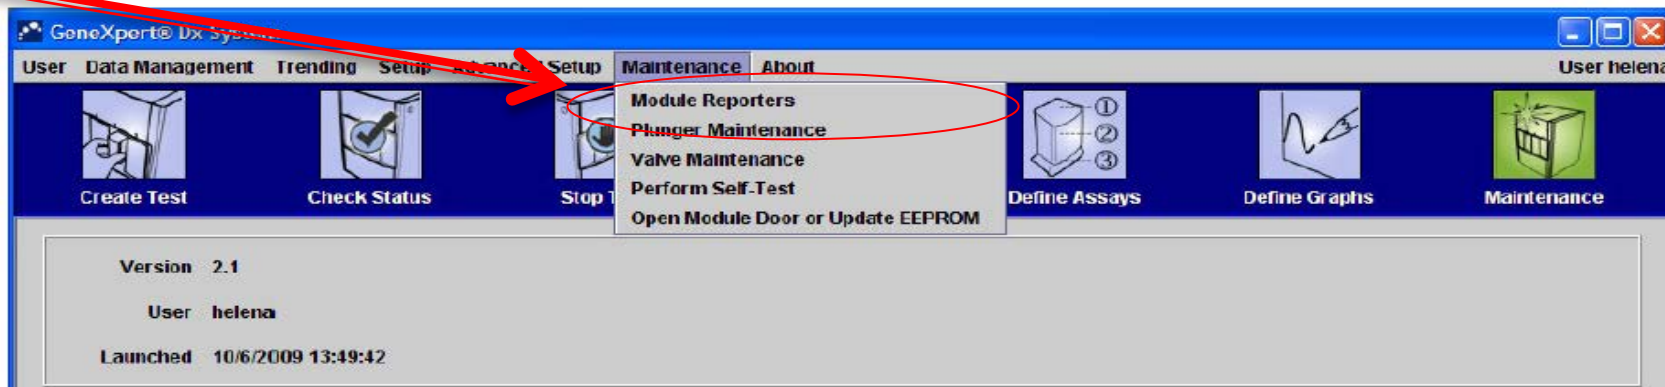
Cartucho atascado en GeneXpert (2)

- **Solución 3:** Cierre el programa e iniciarlo nuevamente
 - o Cuando se reinicia el programa, el módulo también se reiniciará al poner la válvula y el pistón en su posición. Esto puede ayudar a abrir la puerta.
- **Solución 4:** Apague el sistema y reinicie tanto el equipo como el programa GeneXpert
- **Solución 5:** En la ventana GeneXpert Sistema Dx, haga clic en "mantenimiento" en la barra de herramientas y seleccione "Realizar autocomprobación« **Perform Self-Test**”

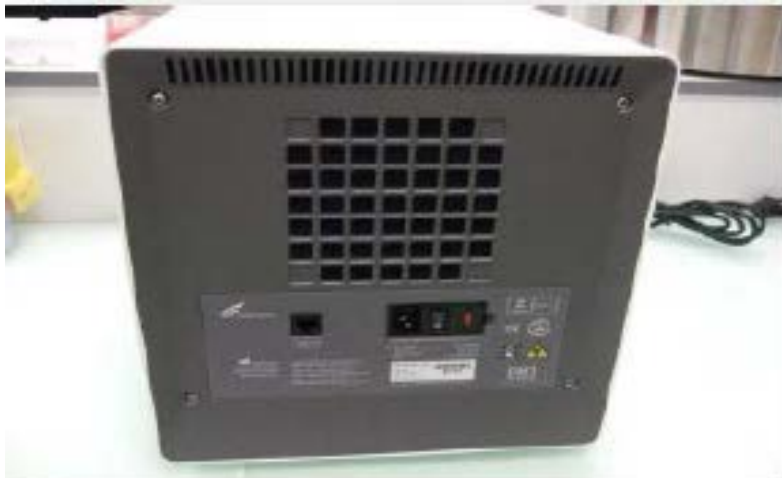
1. Desconecte el dispositivo de la fuente de energía eléctrica y el computador

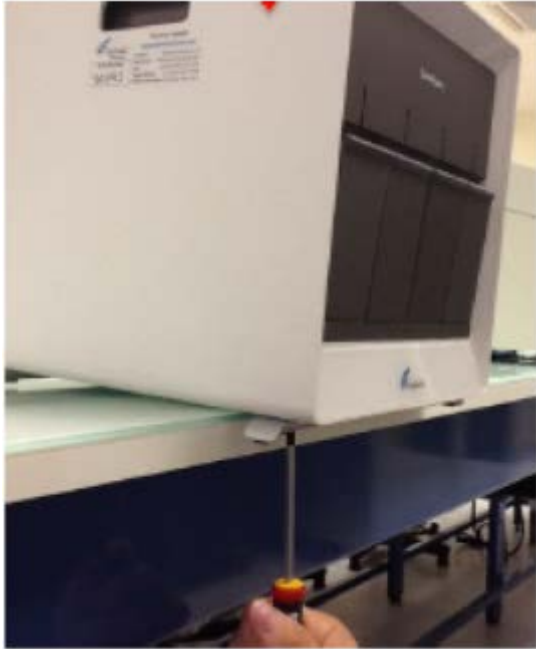
2.1: Retire los 3 tornillos que aparecen en la base del equipo GeneXpert

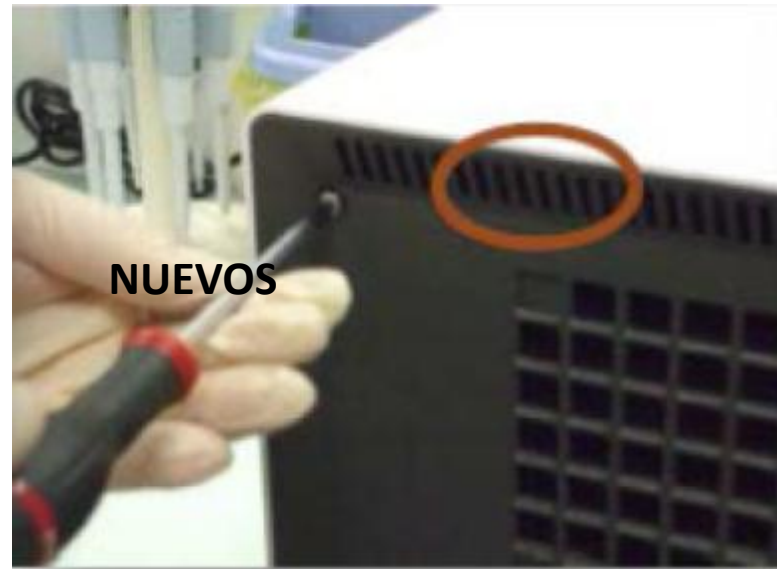
2.2: Retire los 4 tornillos de la tapa trasera. Si es necesario, utilice alicates para retirar la cubierta posterior, asegure la zona indicada. Evite abrir el ventilador situado debajo ya que puede dañar el ventilador

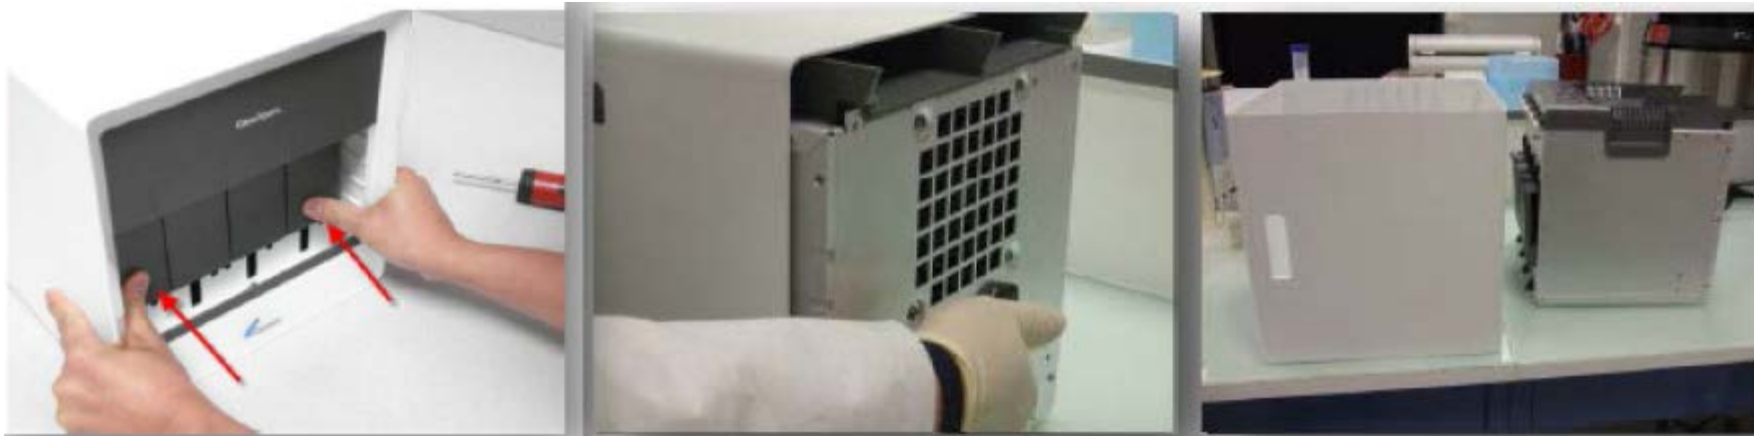
2.3: Saque con cuidado el dispositivo fuera de la carcasa exterior mientras empuja en los puertos del dispositivo

PRECAUCION: BORDES AFILADOS! Las esquinas que se muestran en la figura están afilados y pueden hacer daño si no se toma precaución !

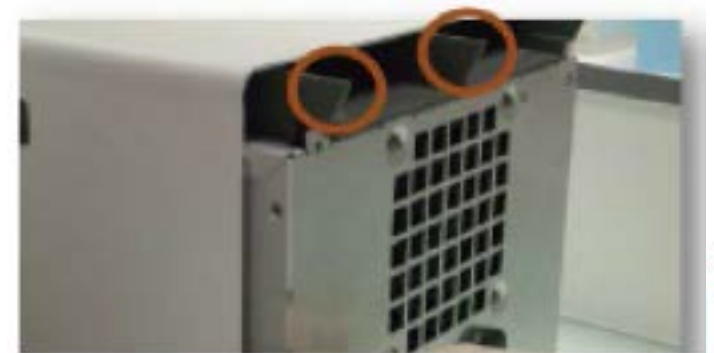
Evite introducir los dedos aquí, puede dañar la rueda

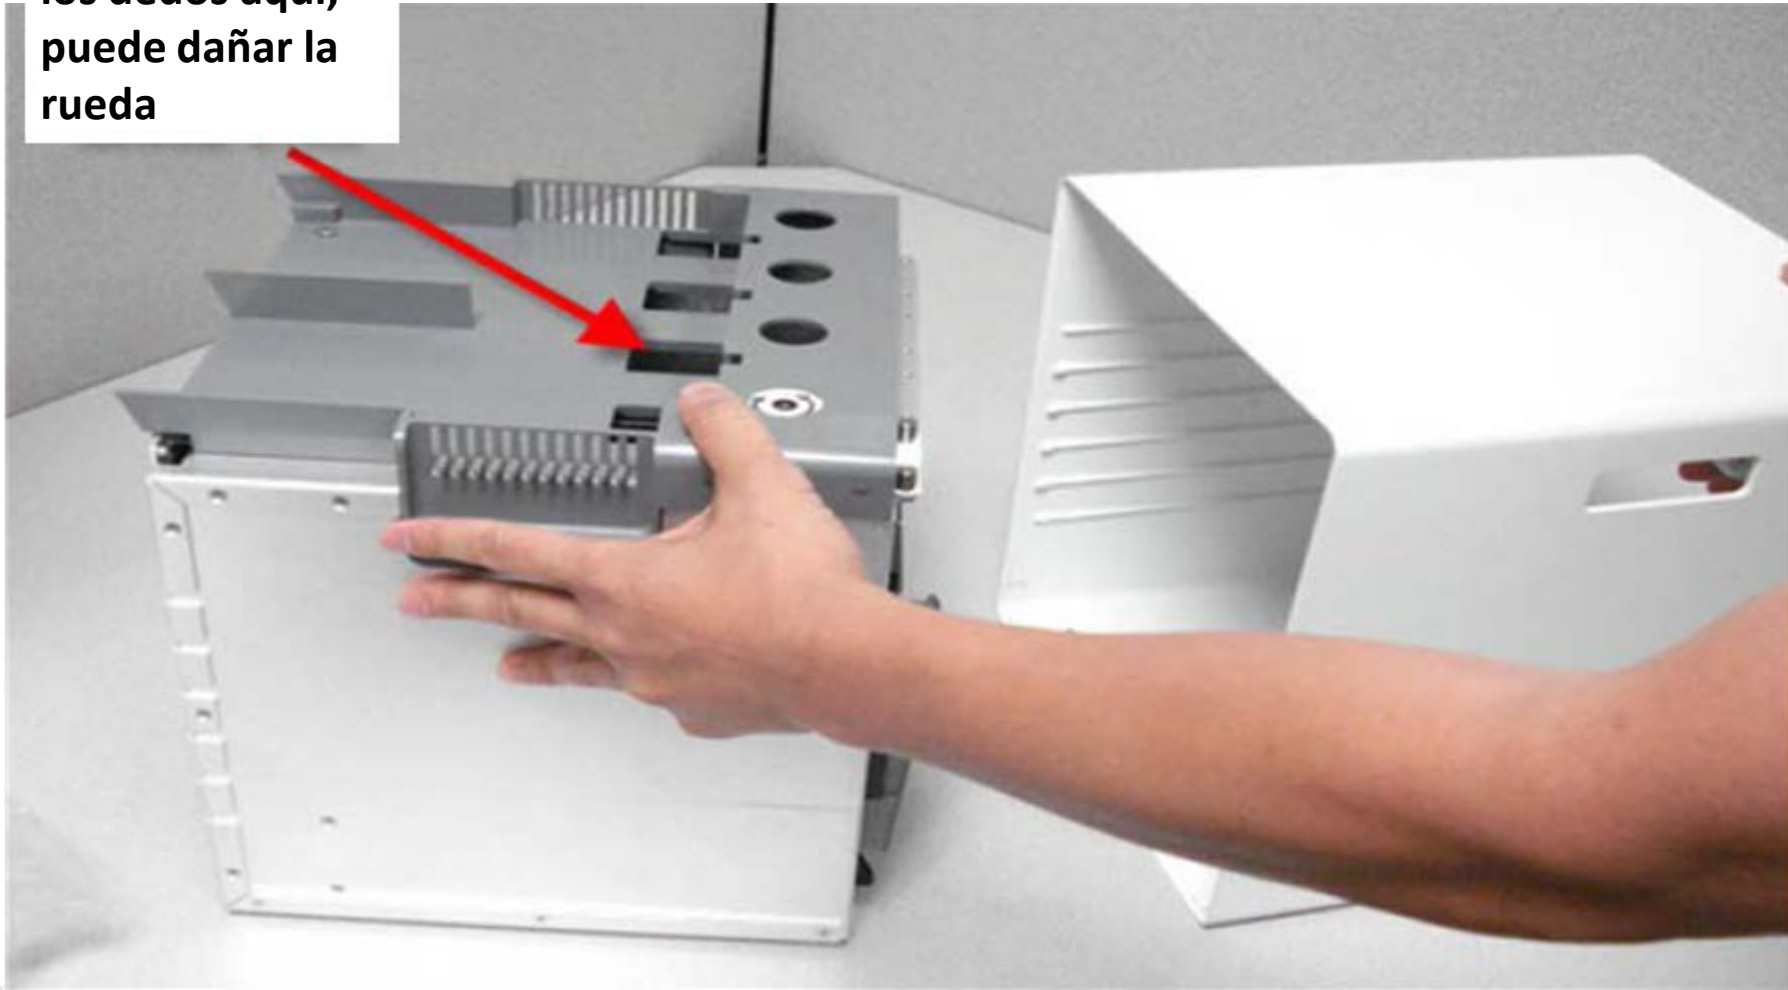
3. En este punto hay dos opciones para sacar el cartucho atascado:

Opción 1: Levantar el émbolo

Opción 2: Girar la válvula para la posición correcta

Motor del émbolo

Cartucho atascado en el módulo

Accionamiento de válvula

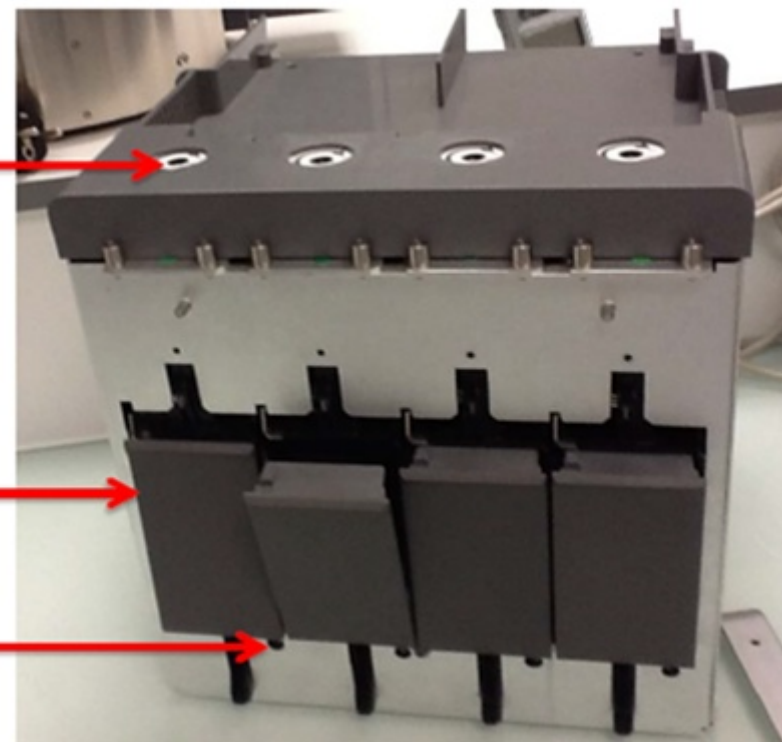
Opción 1: Levantar el émbolo

- A. Atornille el émbolo hacia atrás para corregir la posición girando el tornillo en la dirección "UP".
- B. Trate abrir la puerta.

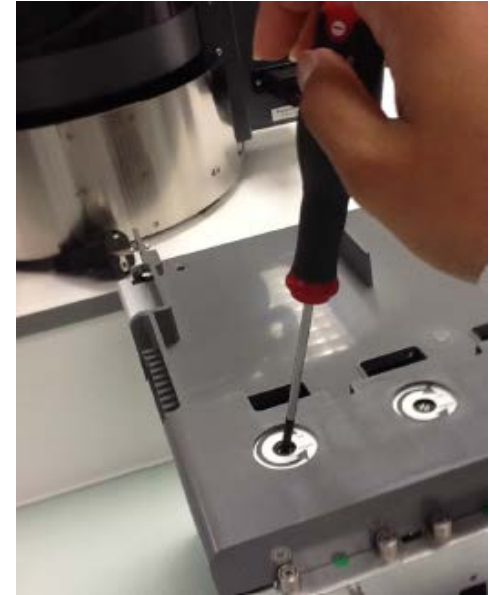
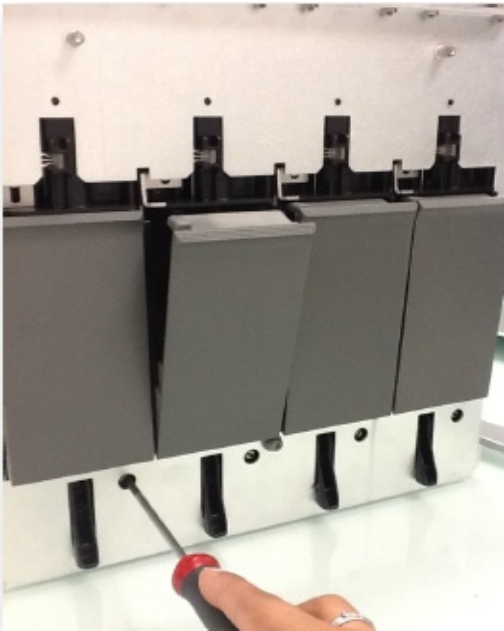
Opción 2: Gire la válvula hacia la posición correcta

- A. Atornille lentamente en una dirección mientras trate de abrir la puerta. Esto puede tomar algún tiempo.
- B. Al final, la válvula vuelve a la posición correcta, la puerta se abrirá y usted será capaz de sacar el cartucho.

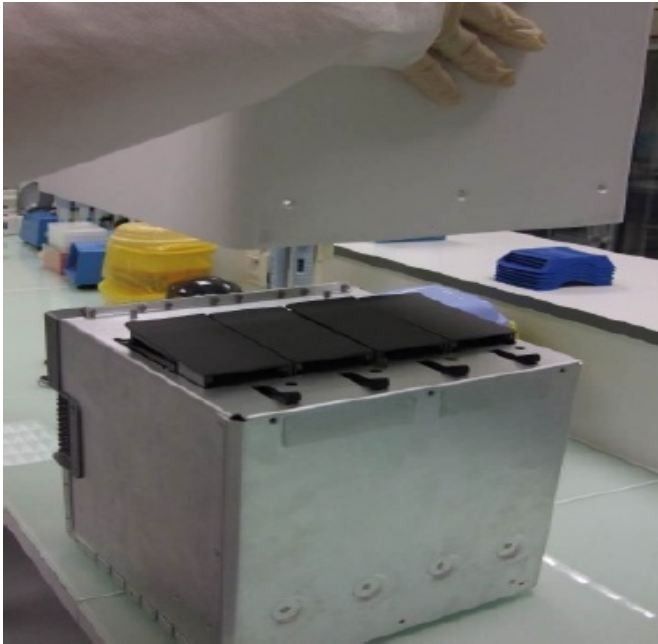
4.1. Vierta cuidadosamente la parte posterior del equipo y coloque la protección exterior en el mismo

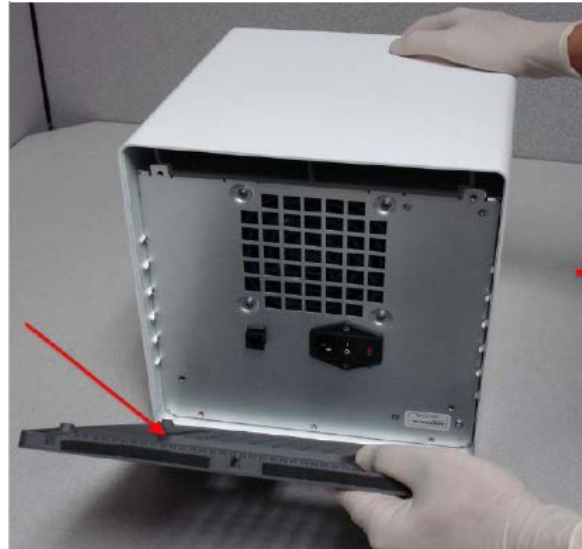
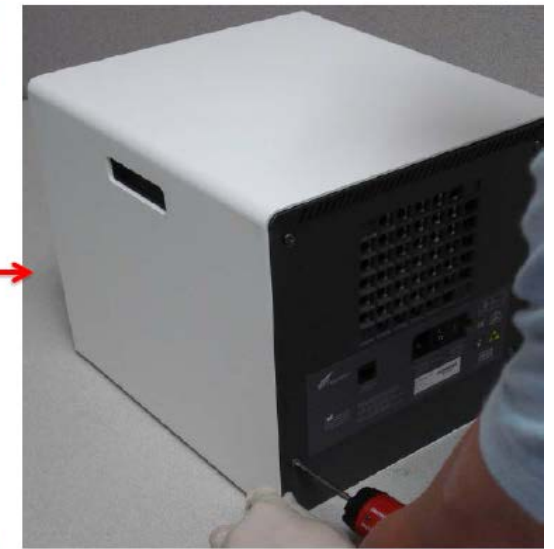
4.2. Vuelva a colocar la cubierta trasera y atornille los 4 tornillos (no muy fuerte) →

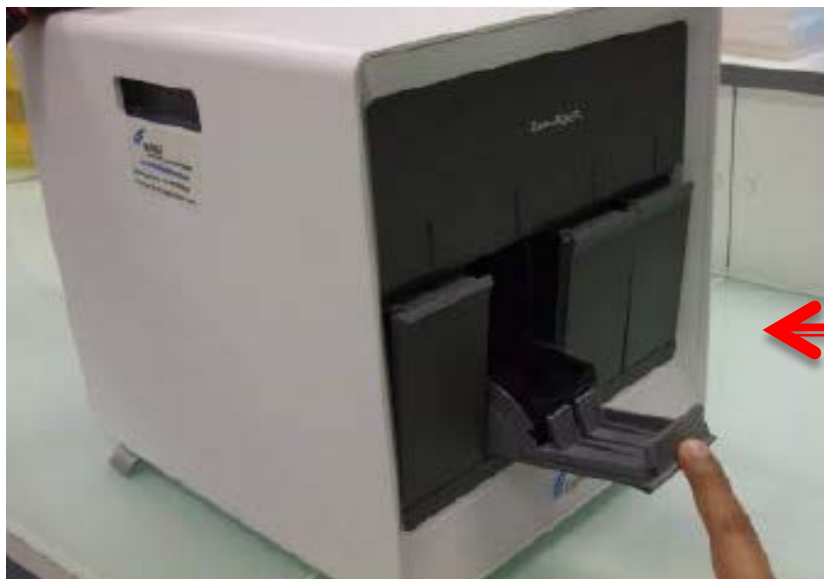
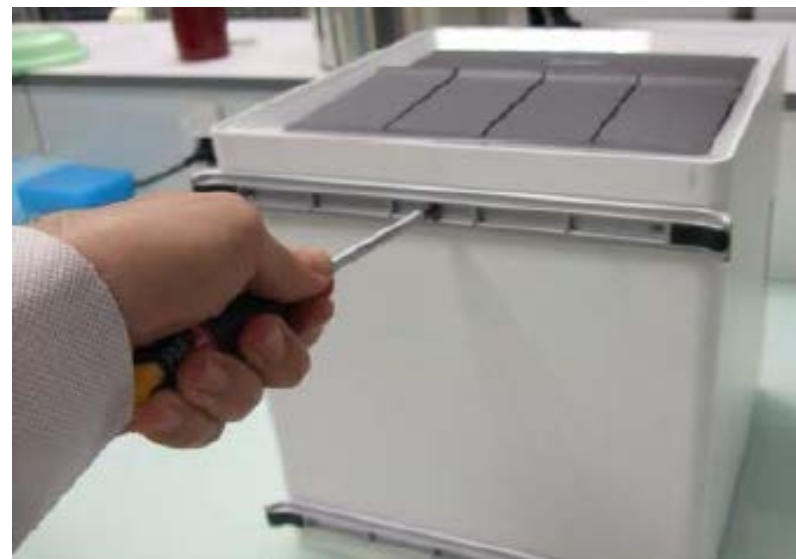
4.3 Atornille de nuevo los 3 tornillos de cada pie debajo del GeneXpert

Después del montaje, si resulta difícil cerrar las puertas es porque las patas delanteras se atornillaron demasiado apretado.

→ Afloje los tornillos de las patas delanteras hasta que las puertas se abren libremente

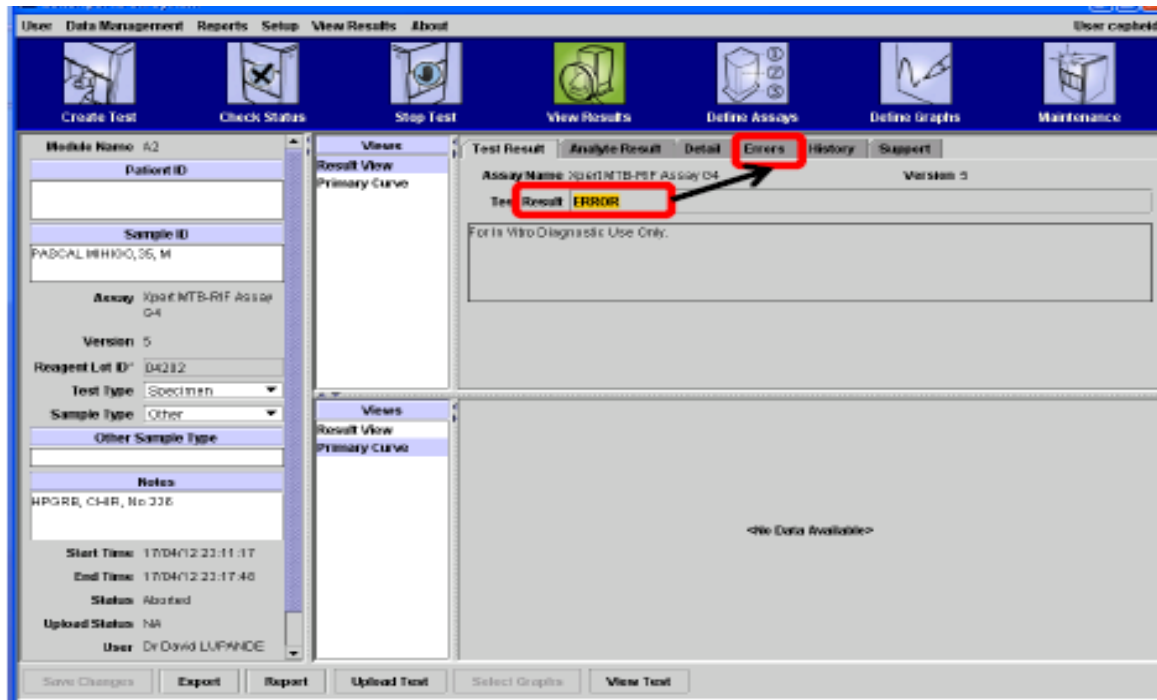
Comprensión de código de errores

Varias causas pueden dar lugar a un resultado de ERROR. Haga clic en "errores" para obtener más información .

Los problemas más comunes se detallan en las siguientes diapositivas. Ellos deben ser resueltos por los operadores siguiendo las recomendaciones que aparecen en las siguientes diapositivas.

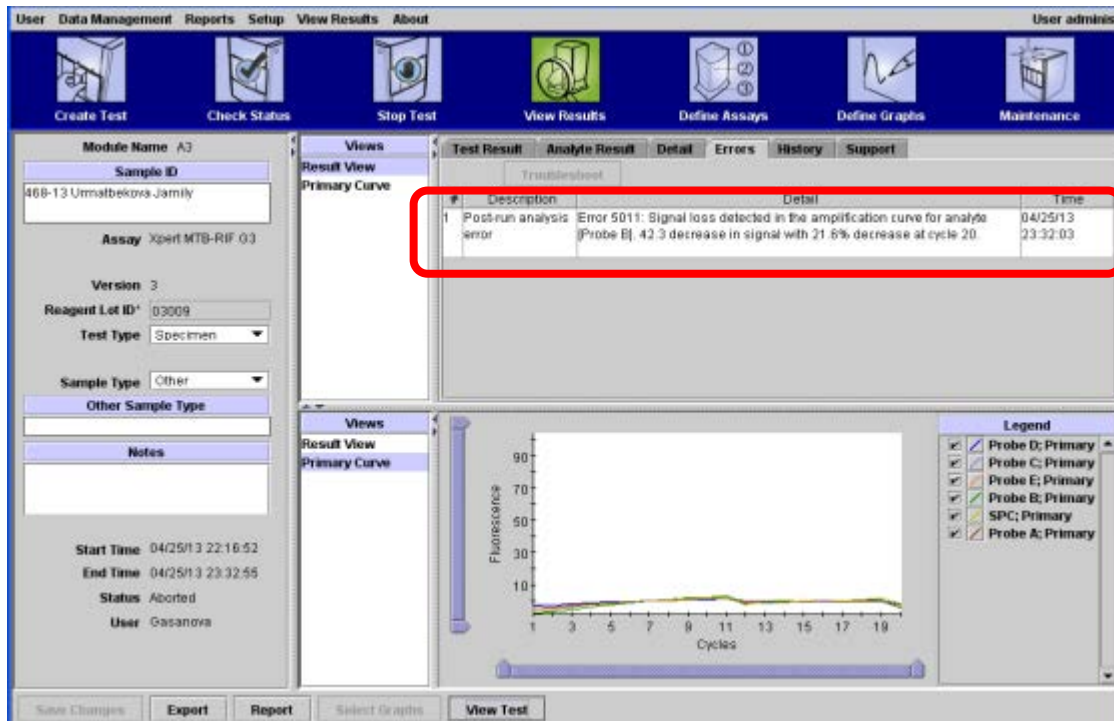
Código de error: 5011

Detectado pérdida de la señal de la curva de amplificación.

Pérdida de presión del tubo debido a que el tubo del cartucho no se cerró bien o la válvula del cartucho no está funcionando correctamente.

Repita la prueba usando un nuevo cartucho. Si el error persiste, puede estar relacionada con el módulo, es decir, el módulo de fluidos puede no estar funcionando. Póngase en contacto con Soporte Técnico Cepheid.

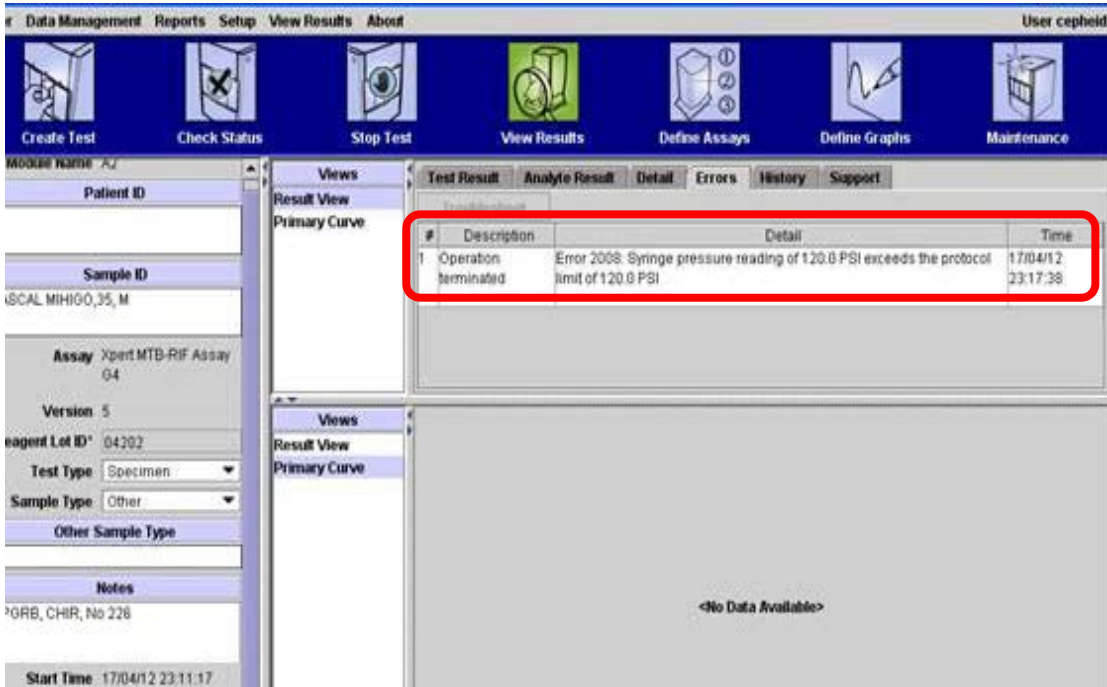
Código do Error: 2008

#	Description	Detail	Time
1	Operation terminated	Error 2008: Syringe pressure reading of 120.8 PSI exceeds the protocol limit of 120.8 PSI	17/04/12 23:17:38

La presión excede la presión máxima permitida.

La muestra es demasiado viscosa.

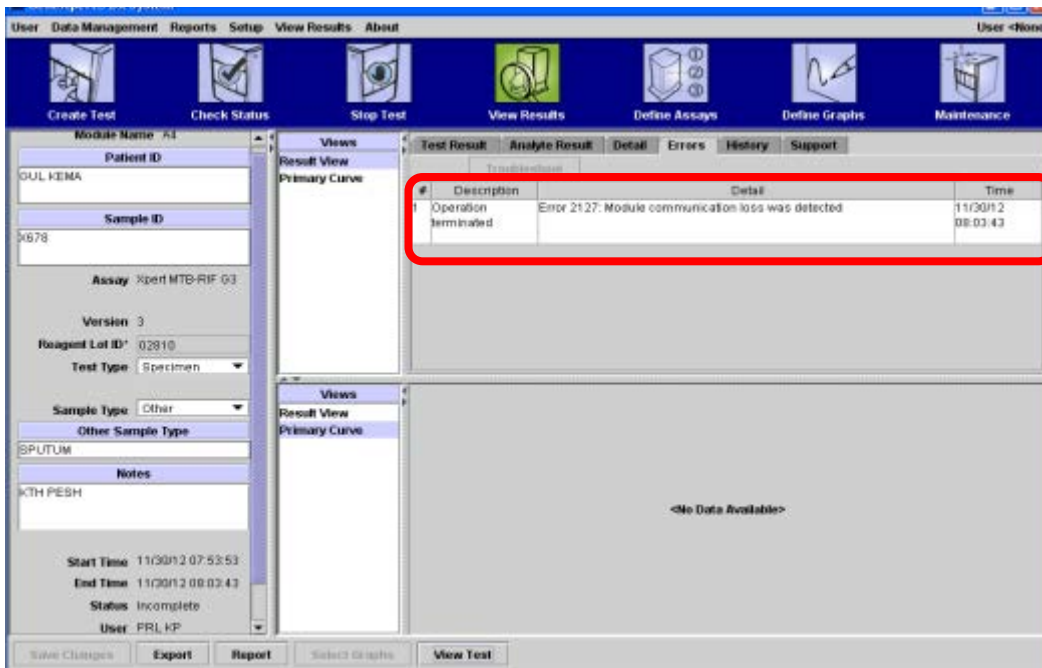
Código de error: 2127

Se detecta la pérdida de comunicación del módulo.

Problema con la fuente de alimentación (fluctuación /falta en la alimentación de la energía principal o UPS).

Desconecte y vuelva a conectar el cable Ethernet entre el computador y el instrumento.

Desconecte y vuelva a conectar el cable de comunicación entre la placa de la puerta y el GeneXpert. Reinicie el sistema y compruebe la temperatura (debe estar por debajo de 30 ° C).

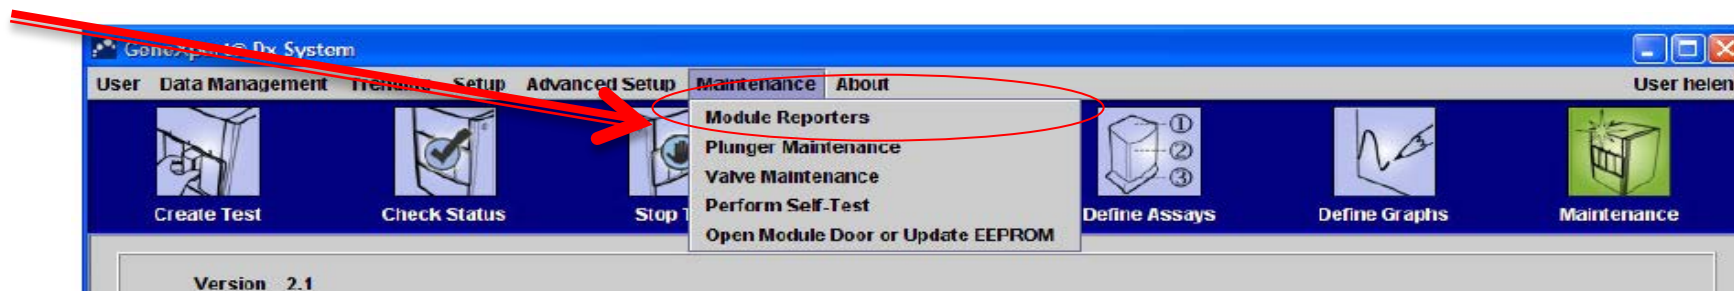
Otros Códigos de Error

- ▶ **Error 2037:** Prueba de integridad del cartucho
 - Al comienzo de una prueba, el GeneXpert comprueba la presión dentro del tubo. Si la presión no es correcta, el programa detendrá la prueba debido a que el cartucho no está sellado correctamente (tema de la calidad). Deseche este cartucho. **Errores 2014/ 3074/ 3075/ 1001:** falta de temperatura/calefactor
 - Causas: alta temperatura en el módulo; fallo de un componente del calentador; ventilador roto; polvo en el filtro cerca del ventilador
 - Este error afecta sólo a un módulo? Siempre al mismo?
 - En la ventana GeneXpert Sistema Dx, haga clic en "mantenimiento" en la barra de herramientas y seleccione "Módulo Reporteros" para comprobar la temperatura del módulo

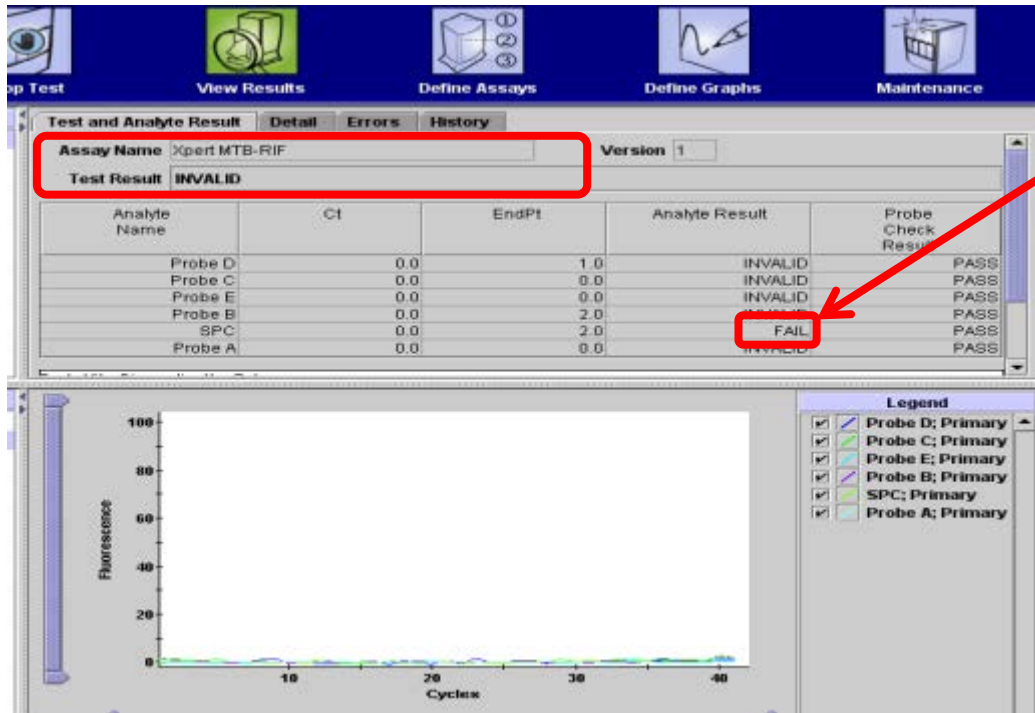
Resultado Inválido

Fallo en el Control de Procesamiento de la Muestra (SPC)

PCR se inhibe debido a la presencia de partículas de alimentos o sangre en la muestra.

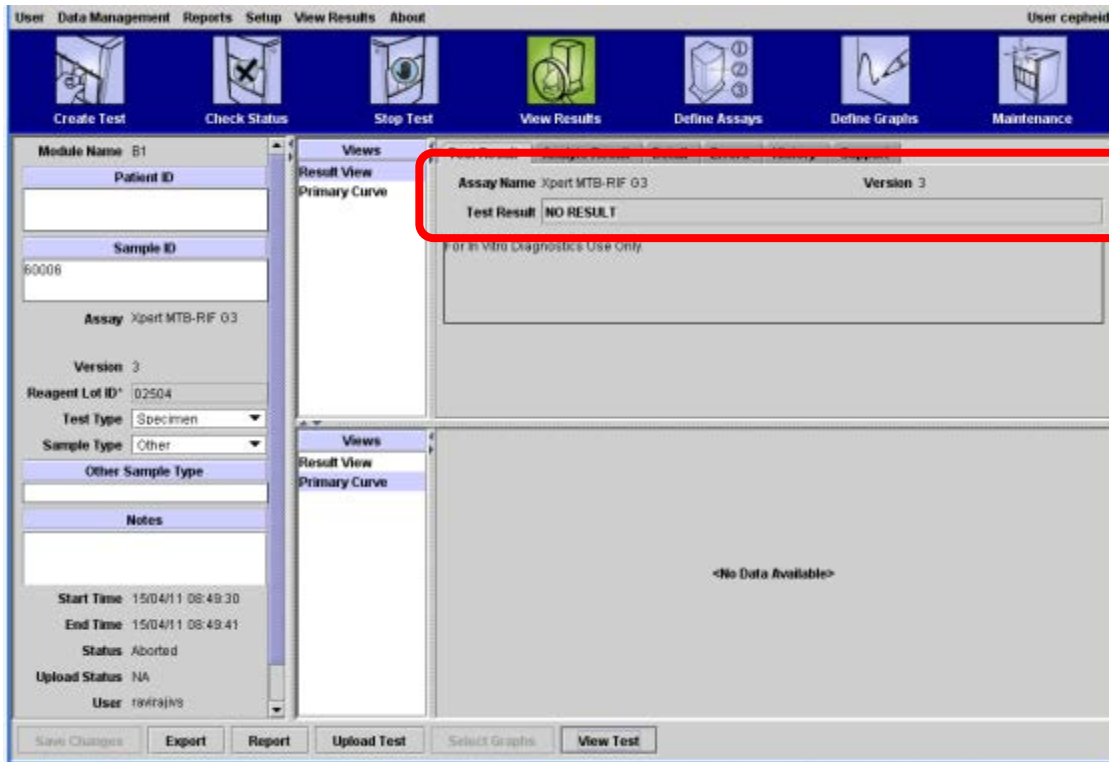
Sin Resultado

Conecte la energía eléctrica, reinicie el equipo y repita la prueba con un nuevo cartucho. Entre en contacto con Cepheid si el problema persiste.

La prueba no finaliza y se recogieron datos insuficientes.

- ▶ El programa deja de funcionar antes de completar la prueba debido a:
 - ▶ – Falla en Windows o en el programa
 - ▶ – Fallo de energía eléctrica
 - ▶ – Función de Comprobación de la parada se ha activado (por error o deliberadamente)
