Ficha evaluación de daños causados por tormentas ETA/IOTA
Centro de Salud Urraco

Localidad: Urraco	Municipio: El Progreso	Departamento: Yoro
Coordenadas UTM	X=418312.856283553	Y=1724112.83418258
Coordenadas Grados decimales	Latitud: 15.59345818	Longitud: -87.76195044
Fecha de evaluación: 12 diciembre 2020		
Personas entrevistadas:	Sra. Ena Cruz, Encargada del Centro de Salud	Celular: (504) 99462224
Servicios prestados en el Centro (previo al evento):	i) Consulta externa (2 consultorios); ii) Farmacia; iii) Programa Ampliado de Inmunizaciones (Vacuna); iv) Atención a pacientes con tuberculosis; vi) Atención a la mujer/Planificación familiar; vii) Curaciones e Inyecciones (enfermería). Se atienden en promedio 60 pacientes al día.	
Personal del centro de salud:	i) 2 Enfermeras Auxiliares (1 acuerdo Sesal, contrato); ii) Encarda farmacia/estadística (colaboración)	
Área geográfica de influencia:	44 localidades del sector de Urraco, población estimada 12,171 personas ¹ .	
Descripción de los daños

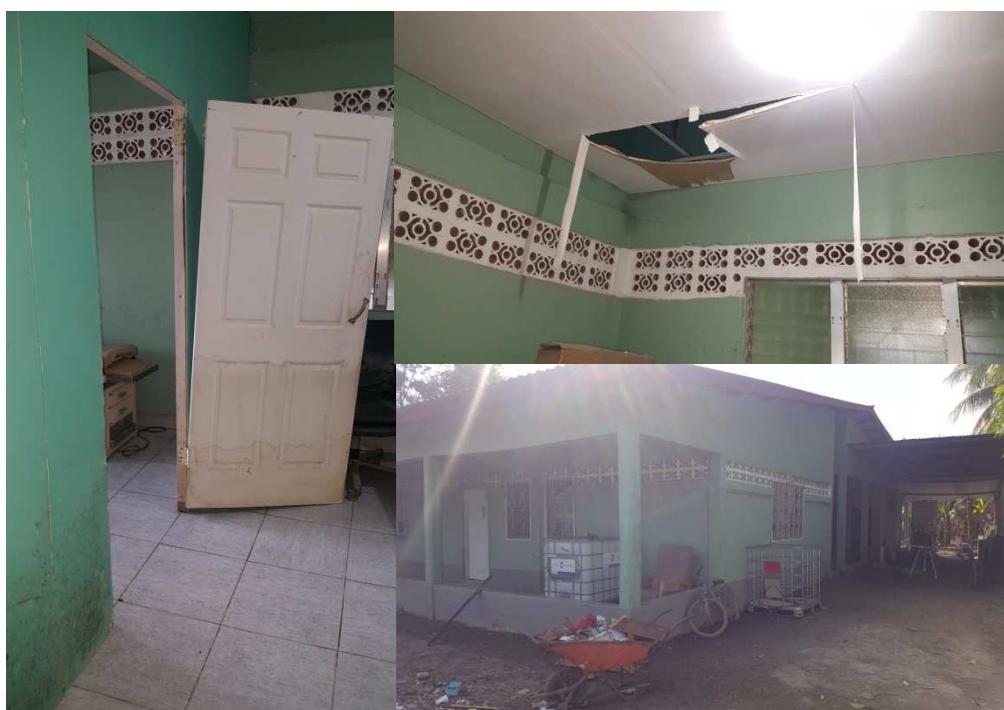
Fotografías Centro de Salud Urraco

El edificio donde funciona el centro de salud, se inundó por el desborde del río Ulúa, debido a las lluvias que dejó a su paso por el país las tormentas tropicales ETA y IOTA, el agua alcanzó una altura promedio de 0.85 metros del nivel de piso. La inundación provocó los siguientes daños:		
Infraestructura e instalaciones:	i) Daño en pared de tabla yeso (12 m ²); ii) daño en cielo falso (33 m ²); iii) 5 puertas de madera, dañadas; ii) se humedeció el sistema eléctrico, principalmente el circuito de fuerza y potencia, toma corriente estuvieron bajo el agua por varios días; vi) afectaciones en el sistema de drenaje de aguas residuales, se requiere purgar la tubería y vaciar la fosa séptica.	
Mobiliario y equipo:	i) Red de frío fuera de servicio, requiere ser evaluada para verificar si puede ser reparada; ii) escritorios y sillas afectadas por la humedad principalmente las partes de madera y almohadillas de tela; iii) camillas para pacientes, camillas ginecológicas, presenta deterioro en el colchón.

Medicamentos e insumos:	Se dañó parte del medicamento existente en farmacia. Se dañó el 100% de las vacunas, además se dañaron algunos expedientes de los pacientes y demás material de papelería y cartón.
