EVALUACION DE DAÑOS PROVOCADOS POR TORMENTAS TROPICALES ETA/IOTA

CENTRO DE SALUD COMUNIDAD DOS BOCAS

SANTA ROSA DE AGUAN, COLON (19 de diciembre de 2020)

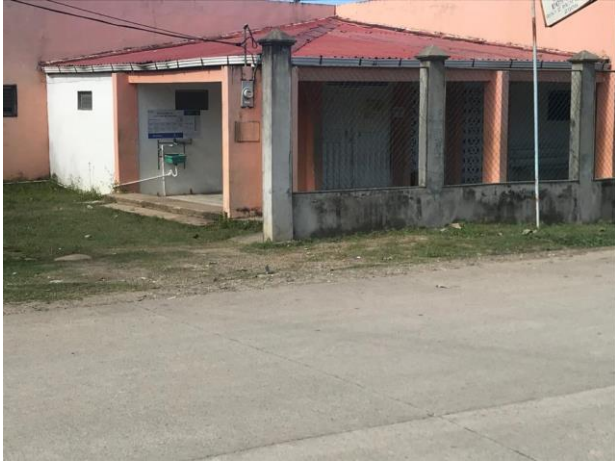
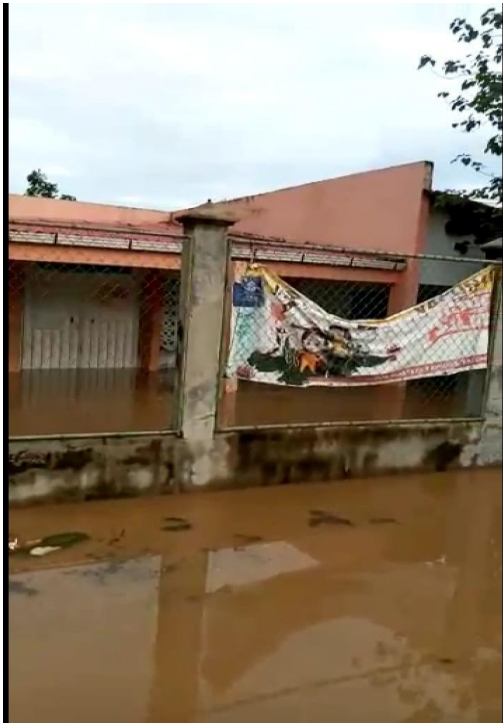
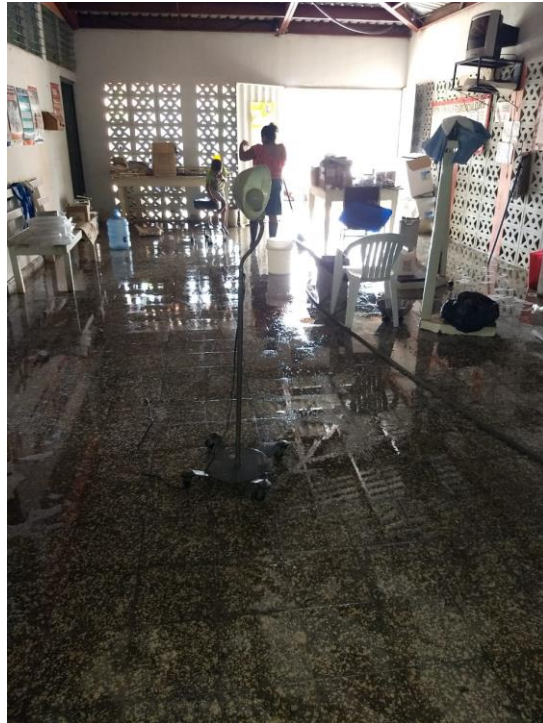
Descripción de los daños		
En la inspección realizada se pudo constatar que el edificio donde funciona el centro de salud se inundó 60 cm completamente de agua ya que toda esta zona está casi a nivel del mar y su topografía es plano y el centro de salud se encuentra a -60 cm con referencia del nivel de la calle pavimentada y cuando llueve el agua no tiene salida. El techo del edificio es de estructura metálica lamina termoacústico color rojo y lamina aluzinc natural; y tiene filtraciones de agua por los tornillos. Debido al ingreso de agua al edificio se humedecieron y mancharon las paredes por lo que se ve la necesidad de pintarlo, asimismo se deberá de limpiar la fosa séptica. Revisión y limpieza de tubería de aguas residuales. El centro de salud se encuentra funcionando. El sistema eléctrico se encuentra en buen estado. Los daños provocados fueron los siguientes:		
Infraestructura e instalaciones:	<ul style="list-style-type: none">• Manchas de humedad en paredes por inundación de agua• Ingreso de agua por tornillos de techo• Limpieza de fosa séptica• Limpieza de tubería de aguas residuales

Servicio de saneamiento:	Debido a que el terreno quedo inundado es recomendable que se limpien las tuberías de aguas residuales y la fosa séptica. El conjunto de baños de pacientes se encuentra en buen estado.
---------------------------------	---

Item	Descripción	Unidad	Cantidad	Precio unitario	Total Lempiras	Total Dólares USD\$
1	Pintado de paredes manchadas(incluye limpieza y resanado de paredes)	m2	631.60	108.00	68,212.80	2,728.51
2	Reparacion de techo con sikaflex en los tornillos	m2	225.00	85.70	19,282.50	771.30
3	Limpieza de fosa septica	Gl	1.00	25,000.00	25,000.00	1,000.00
4	Revision y limpieza de tuberia de aguas residuales (Incluye cambio de tuberías dañadas)	Gl	1.00	15,900.00	15,900.00	636.00
5	Limpieza y acarreo de material de desperdicio	Gl	1.00	8,100.00	8,100.00	324.00
				TOTAL	136,495.30	5,459.81
