Ficha evaluación de daños causados por ETA Centro de Salud Calán

Localidad: Calán	Municipio: Villanueva	Departamento: Cortés
Coordenadas UTM	X=390443.292266516	Y=1702434.3800372
Coordenadas Grados decimales	Latitud: 15.396444	Longitud: -88.02092
Fecha de evaluación: 9 diciembre 2020		
Persona entrevistada:	Dr. Leonel Andino, Director del Centro de Salud	Celular: (504) 8882-3909
Servicios prestados en el Centro (previo al evento):	i) Consulta externa (2 consultorios instalados, 1 funcionando); ii) Farmacia; iii) Programa Ampliado de Inmunizaciones (Vacuna); iv) Odontología; v) Atención a pacientes con tuberculosis; vi) Atención a la mujer/Planificación familiar; vii) Preclínica/Post Clínica; viii) Consejería; ix) Salud Ambiental. Se atienden en promedio 80 pacientes al día.	
Personal del centro de salud:	i) Médico General (contrato código verde); ii) 2 Licenciadas en Enfermería (1 por contrato Fuerza Honduras, 1 servicio social); iii) 2 Enfermeras Auxiliares (1 por acuerdo, 1 en servicio social); iii) Encargada de Farmacia y archivo (municipal); iv) Encargada de aseo (municipal); v) Odontología (municipal); vi) 2 Técnicos en Salud Ambiental (municipal)

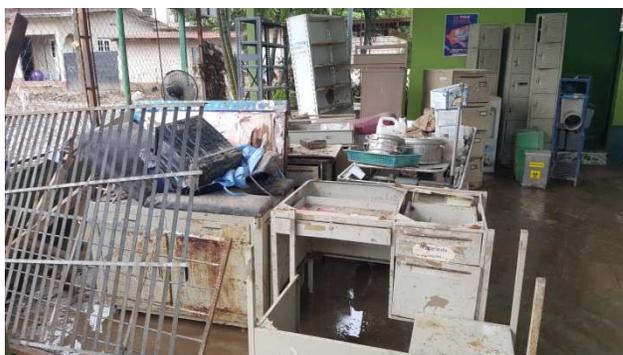
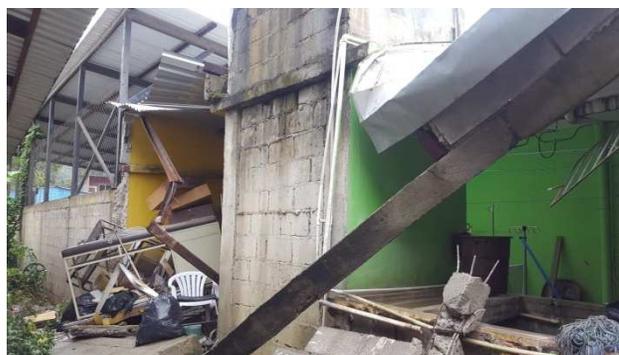
Fotografías Centro de Salud Calán

Área geográfica de influencia:	11 comunidades aledañas al sector de Calán, población estimada 8,639 personas ¹	
Descripción de los daños		
El edificio donde funciona el centro de salud, se inundó por el desborde de la quebrada Calán, debido a las lluvias que dejó a su paso por el país la tormenta tropical ETA, el agua alcanzo una altura promedio de 1.70 metros del nivel de piso. La inundación provoco los siguientes daños:		
Infraestructura e instalaciones:	i) Colapso de 18 metros lineales de muro perimetral (45 m ²); ii) daño en estructura de techo (28 m ²); iii) 14 puertas internas de madera, y 1 puerta de metal; iv) se humedeció el sistema eléctrico, principalmente el circuito de fuerza y potencia, toma corriente estuvieron bajo el agua por varios días; v) afectaciones en el sistema de drenaje de aguas residuales, se requiere purgar la tubería interna y las cajas de registro, se dañaron las tapaderas de los inodoros; vi) tanque cisterna de agua potable se llenó de agua contaminada, requiere ser vaciado y desinfectado; vii) deterioro de pintura de paredes producto de la humedad; viii) daño en aires acondicionado.

Mobiliario y equipo:	i) Red de frío fuera de servicio, se requiere evaluación técnica para determinar si puede ser reparada; ii) escritorios y sillas dañadas, principalmente las partes de madera y almohadillas de tela; iii) camillas para pacientes y camillas ginecológicas, sufrieron deterioro considerable especialmente el colchón; iv) equipo de cirugía menor y citología no puede ser utilizado, debido a que estuvo en contacto con lodo altamente contaminante; v) autoclave para esterilizar instrumentos deteriorado; vi) equipo para nebulizaciones y ultrasonido doppler deteriorado; vii) modulo completo de odontología y sus instrumentos deteriorado.	
Medicamentos e insumos:	Se perdió la mayor parte del medicamento existente en farmacia, solo se recuperaron algunos frascos. Se daño el 100% de las vacunas, además se perdieron los expedientes de los pacientes y demás material de papelería y cartón.

El centro de salud, está fuera de servicio, para rehabilitar las consultas se requiere reparar el muro perimetral, el área de techo dañada, asegurar el correcto funcionamiento del sistema eléctrico y de las instalaciones de agua potable y drenaje de agua residual; además se requiere dotación de mobiliario y equipo médico para atender la demanda de pacientes que se presentan al centro; a continuación se detallan el presupuesto requerido para habilitar los servicios prestados en el centro de Salud.
