Ficha evaluación de daños causados por tormentas ETA/IOTA
Centro de Salud La Bueso

Fotografías Centro de Salud La Bueso

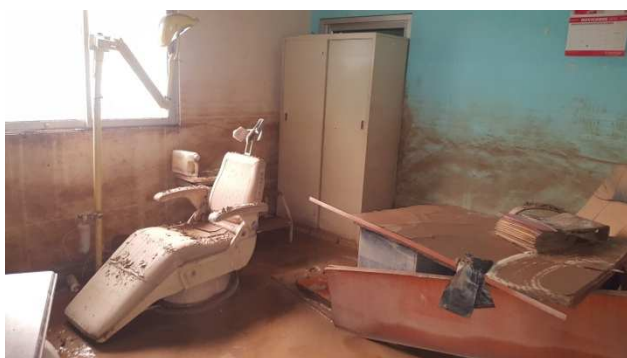
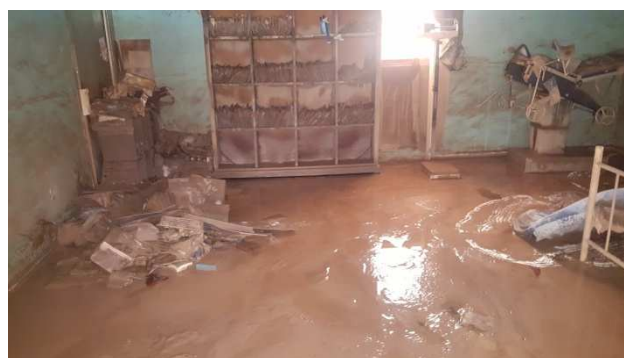
Área geográfica de influencia:	7 aldeas y 22 caserías aledaños al sector de La Bueso, población estimada 5,259 personas ¹	
Descripción de los daños		
El edificio donde funciona el centro de salud, se inundó por el desborde de los ríos Ulúa y Chamelecón, debido a las lluvias que dejó a su paso por el país las tormentas tropicales ETA y IOTA, el agua alcanzó una altura promedio de 1.80 metros del nivel de piso. La inundación provocó los siguientes daños:		
Infraestructura e instalaciones:	i) Cielo falso dañado por la humedad (90 m ²); ii) canal de aguas lluvias (16 ml); iii) 6 puertas internas de madera, dañadas y 5 puertas externas; iv) se humedeció el sistema eléctrico, principalmente el circuito de fuerza y potencia, toma corriente estuvieron bajo el agua por varios días; v) afectaciones en el sistema de drenaje de aguas residuales, se requiere purgar la red interna y vaciar la fosa séptica para que funcione adecuadamente, también se deterioraron los accesorios de los inodoros y lavamanos; vi) deterioro de pintura de paredes producto de la humedad; vii) daño en aires acondicionado.

Mobiliario y equipo:	i) Red de frío fuera de servicio, se requiere evaluación técnica para determinar si puede ser reparada; ii) escritorios y sillas dañadas, principalmente las partes de madera y almohadillas de tela; iii) camillas para pacientes, camillas ginecológicas y camillas de estabilización pacientes Covid19, sufrieron deterioro considerable especialmente el colchón; iv) equipo de cirugía menor y citología no puede ser utilizado, debido a que estuvo en contacto con lodo altamente contaminante; v) autoclave para esterilizar instrumentos deteriorado; vi) equipo para nebulizaciones y ultrasonido doppler deteriorado; vii) módulo completo de odontología y sus instrumentos deteriorado.	
Medicamentos e insumos:	Se perdió la mayor parte del medicamento existente en farmacia. Se dañó el 100% de las vacunas, además se perdieron los expedientes de los pacientes y demás material de papelería y cartón.

El centro de salud, está fuera de servicio, para rehabilitar las consultas se requiere reparar las paredes y cielo falso de tabla yeso, asegurar el correcto funcionamiento del sistema eléctrico y de las instalaciones drenaje de agua residual; además se requiere dotación de mobiliario y equipo médico básico para atender la demanda de pacientes que se presentan al centro; a continuación se detalla el presupuesto requerido para habilitar los servicios prestados en el centro de Salud.
