Ficha evaluación de daños causados por tormentas ETA/IOTA
Centro de Salud Estero Indio

Localidad: Estero Los Indios	Municipio: El Negrito	Departamento: Yoro
Coordenadas UTM	X=421545.288326836	Y=1725631.64920032
Coordenadas Grados decimales	Latitud: 15.60729067	Longitud: -87.73184986
Fecha de evaluación: 12 diciembre 2020		
Personas entrevistadas:	Sr. Ronal Vallejo, Coordinador de Salud El Negrito	Celular: (504) 9934-3226
Servicios prestados en el Centro (previo al evento):	i) Consulta externa 1 consultorio); ii) Farmacia; iii) Programa Ampliado de Inmunizaciones (Vacuna); iv) Atención a pacientes con tuberculosis; vi) Atención a la mujer/Planificación familiar; vii) Curaciones e Inyecciones (enfermería);. Se atienden en promedio 25 pacientes al día.	
Personal del centro de salud:	i) 1 Médico General (servicio social); ii) 1 Enfermera Auxiliares (patrocinio donante); iii) Colectora de fondos (patrocinio); iv) Técnico en Salud Ambiental (patrocinio); v) Auxiliar en Salud Ambiental (patrocinio).

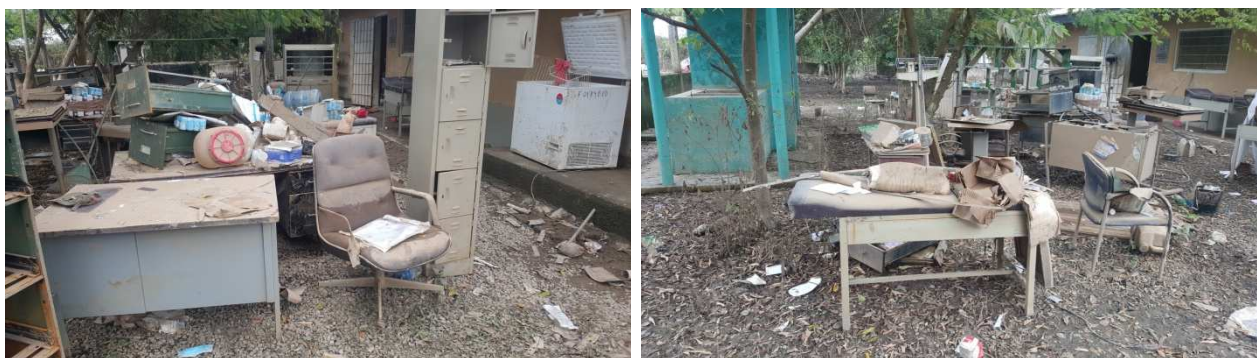
Fotografías Centro de Salud Estero Indio

Área geográfica de influencia:	18 localidades aledañas al sector de Estero Indio, población estimada 5,422 personas ¹ .	
Descripción de los daños		
El edificio donde funciona el centro de salud, se inundo por el desborde de los ríos Ulúa y Guaimón, debido a las lluvias que dejó a su paso por el país las tormentas tropicales ETA y IOTA, el agua alcanzo una altura promedio de 1.00 metros del nivel de piso. La inundación provoco los siguientes daños:		
Infraestructura e instalaciones:	i) 3 puertas de madera, dañadas; ii) se humedeció el sistema eléctrico, principalmente el circuito de fuerza y potencia, toma corriente estuvieron bajo el agua por varios días; vi) afectaciones en el sistema de drenaje de aguas residuales, se requiere purgar la tubería y vaciar la fosa séptica, también se deterioraron los accesorios de los inodoros y lavamanos.	
Mobiliario y equipo:	i) Red de frío dañada, requiere ser evaluada para verificar si puede ser reparada; ii) escritorios y sillas dañadas, principalmente las partes de madera y almohadillas de tela; iii) camillas para pacientes, camillas ginecológicas, sufrieron deterioro considerable especialmente el colchón; iv) equipo de cirugía menor y citología no puede ser utilizado, debido a que estuvo en contacto con lodo altamente contaminante; v) autoclave para esterilizar instrumentos deteriorado; vi) equipo para nebulizaciones y ultrasonido doppler deteriorado.

Medicamentos e insumos:	Se dañó el medicamento existente en farmacia, aun no se evalúa lo que puede ser recuperado. Se daño el 100% de las vacunas, además se perdieron los expedientes de los pacientes y demás material de papelería y cartón.

El centro de salud, está fuera de servicio, para rehabilitar las consultas se requiere asegurar el correcto funcionamiento del sistema eléctrico y de las instalaciones drenaje de agua residual; además se requiere dotación de mobiliario y equipo médico básico para atender la demanda de pacientes que se presentan al centro; a continuación se detalla el presupuesto requerido para habilitar los servicios prestados en el centro de Salud.
